UGRADNJA NOVOG 35 KV POSTROJENJA U TS 110/35 KV METERIZE - ISKUSTVA S MONTAŽE I ISPITIVANJA

Cilj ovog referata je opisati metodologiju ugradnje i načine ispitivanja tijekom cijelog postupka zamjene 35 kV postrojenja, uz naglasak na električna ispitivanja prije puštanja postrojenja pod napon te opis problema koji su uočeni tijekom radova.

INSTALLATION OF A NEW 35 KV PLANT IN TS 110/35 KV METERIZE - EXPERIENCES FROM INSTALLATION AND TESTING

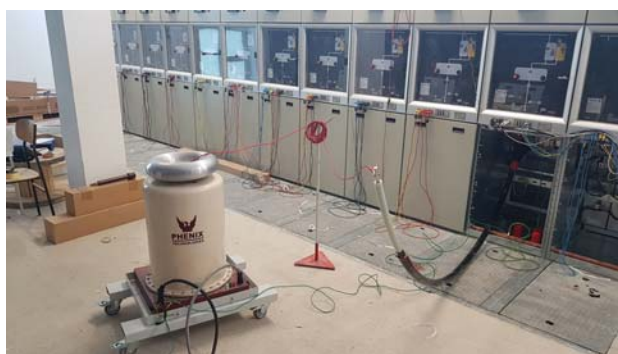
Ispitivano područje	Ispitivana faza	Uzemljeno tijekom ispitivanja	Primjedba	Ispitivano područje	Ispitivana faza	Uzemljeno tijekom ispitivanja	Primjedba
od =H1 do =H7.1	L1	L2, L3, kućište postrojenja	Proboj prema zemlji!	od =H7.2 do =H12	L1	L2, L3, kućište postrojenja 35 kV	Ispravno!
	L2	L1, L3, kućište postrojenja 35 kV	Proboj prema zemlji!		L2	L1, L3, kućište postrojenja 35 kV	Ispravno!
	L3	L1, L2, kućište postrojenja 35 kV	Proboj prema zemlji!		L3	L1, L2, kućište postrojenja 35 kV	Ispravno!

Tijekom ispitivanja osjetilo se „prštanje“ (Slika 2.). Kod narinutog napona cca 45 kV došlo je do proboja sve tri faze sekcije I. prema zemlji. Sekcija II: je uspješno prošla ispitivanje. Nakon toga, napravljeno je mjerenje otpora izolacije sekcije I. (Tablica III.)

Slika 2. Ispitivanje postrojenja 35 kV izmjeničnim naponom 50 kV u trajanju od 1 min.

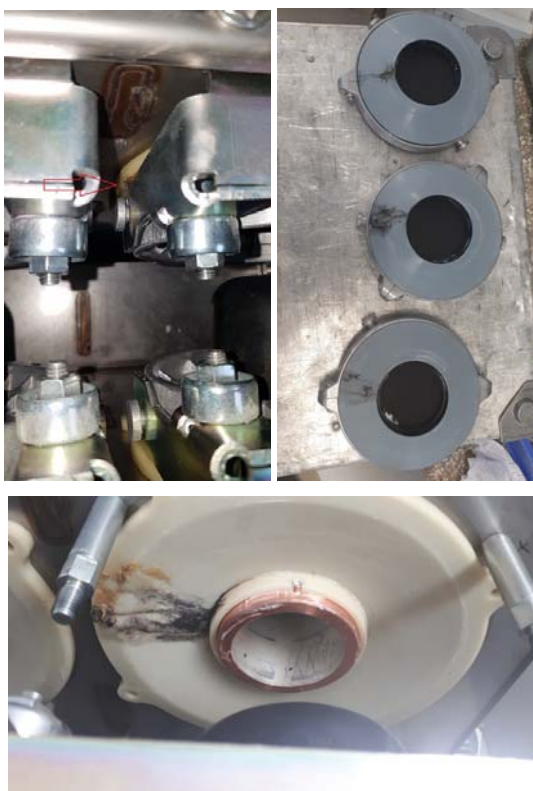
Vizualnim pregledom postrojenja, nakon spomenutih ispitivanja, uočeno je oštećenje završnih kapa na bloku =H7.1 na sve tri faze (Slika 3.).

Slika 3. Mjesto proboja i slike oštećenja završnih kapa na polju =H7.1

Završne kape na bloku su zamijenjene te je nakon završenih radova ponovljeno ispitivanje sekcije I. na povišeni napon te je utvrđeno da je nedostatak otklonjen.

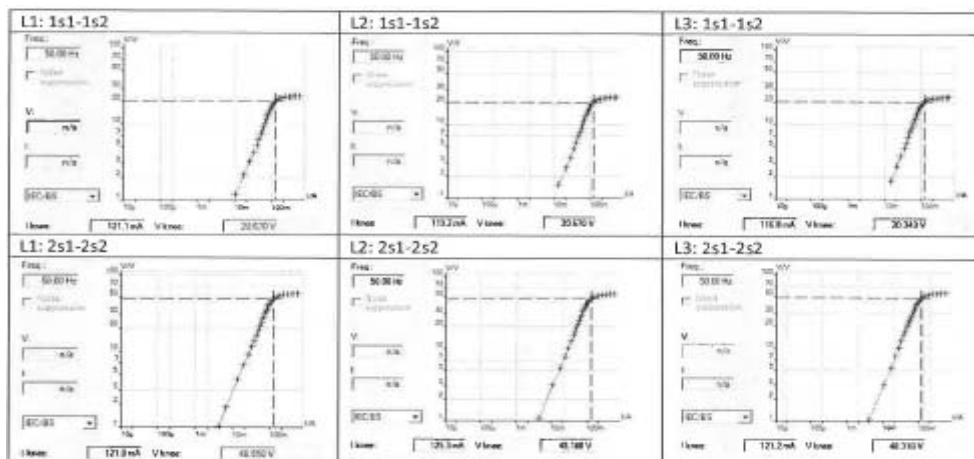
Mjerenjem struja magnetiziranja kontrolira se stanje magnetskog kruga transformatora. Nagle promjene magnetskog toka (krivulje magnetiziranja) upućuju na oštećenje jezgre mjernog transformatora. Snimanjem krivulje nisu primijećena oštećenja magnetskog kruga mjernog transformatora (Slika 4.).

Slika 4. Provjera krivulje magnetiziranja strujnih mjernih transformatora sa dvije jezgre Ispitivani mjerni transformatori uspješno su prošli sva ispitivanja.

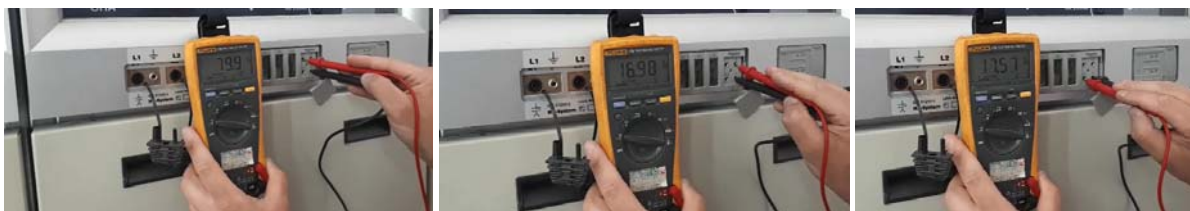
Provjera usklađenosti faza po poljima provjeravala se na način da se uspoređivao napon na sabirnicama sa "povratnim" naponom na kabelskim konektorima, uz isključeno polje na kojem se provjerava usklađenost faza. Indikator napona je pokazao da u fazi L1 postoji fazni pomak između napona na sabirnicama i napona na izlazu bloka, dok su naponi u fazama L2 i L3 usklađeni! Postojala je sumnja na ispravnost indikatora napona jer je gotovo nemoguće da jedna faza nije usklađena, dok druge dvije jesu (obično su zamijenjene dvije faze pa se greška u faznom pomaku vidi na obje faze).

Zbog problema opisanih pod točkom 3.1.5. pristupilo se ispitivanju indikatora napona. Prethodno je utvrđeno da su faze istofazne u svim poljima, dok je indikator u polju =H4 upućivao na to da nešto nije u redu sa fazom L1.

Slika 7. Izmjereni napon na IVIS indikatoru napona u fazama L1, L2, L3 (polje =H4)

U normalnom pogonu, izmjereni napon na indikatoru u VP Klis (=H4) imao je odstupanja u fazi L1 u odnosu na sva ostale indikatore napona. Indikator je proglašen neispravnim te je isti zamijenjen.

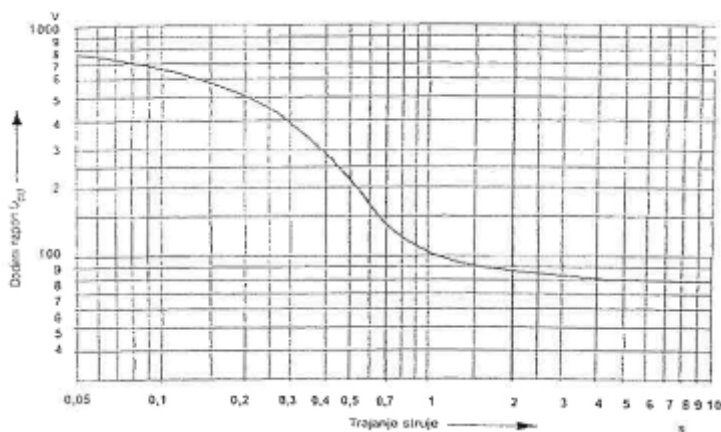
Slika 10. Dozvoljeni napon dodira i koraka prema HRN EN 61936-1:2012

Ugrađena distantna zaštita na 110 kV dalekovodu isključuje kvar u drugom stupnju sa potpunom sigurnošću za 846 ms. Dakle, za trajanje jednopolnog kratkog spoja od 846 ms, u TS 110/35 kV Meterize dozvoljeni su naponi dodira i naponi koraka od 125 V.

Najviši izmjereni napon dodira unutar ograde postrojenja, uključujući i postrojenje 35 kV, bio je $U_{dmax}=64$ V. Najviši izmjereni napon dodira izvan ograde postrojenja je $U_{dmax}=62$ V.

Na osnovu provedenih mjerenja, te na osnovu Pravilnika o tehničkim zahtjevima za elektroenergetska postrojenja nazivnih izmjeničnih napona iznad 1 kV (NN 105/2010), uzemljivački sustav TS 110/35 kV Meterize zadovoljava propisane uvjete.

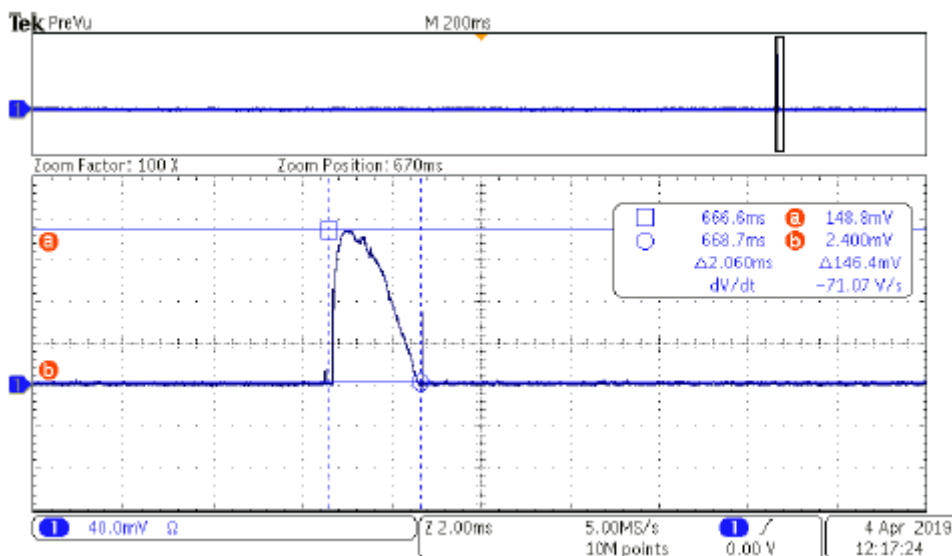
Slika 11. Rezultati ispitivanja zaštitnog automata ($I_{ks}=488$ A, $\Delta t=2,06$ ms)

Prilikom provjere selektivnosti zaštitnih prekidača II. razine (kratki spoj simuliran neposredno iza zaštitnih prekidača II. razine) selektivnost zaštite je zadovoljila.

Prilikom provjere selektivnosti zaštitnih prekidača III. razine, simuliranjem kratkog spoja iza promatranog zaštitnog prekidača III. razine ($I_n=6$ A) došlo je do istovremenog ispada i zaštitnog prekidača II. razine ($I_n=16$ A) te time selektivnost nije zadovoljila. Predloženo je da se napajanje ispitivanog strujnog kruga izvede preko zaštitnog prekidača II. razine sa $I_n=40$ A. U tom slučaju dobije se selektivna kombinacija zaštitnog prekidača II. razine sa zaštitnim prekidačem III. razine.
