7. (13.) SAVJETOVANJE HRVATSKOG OGRANKA MEĐUNARODNE ELEKTRODISTRIBUCIJSKE KONFERENCIJE

SO1-21 Požar i eksplozija u TS Kupjak

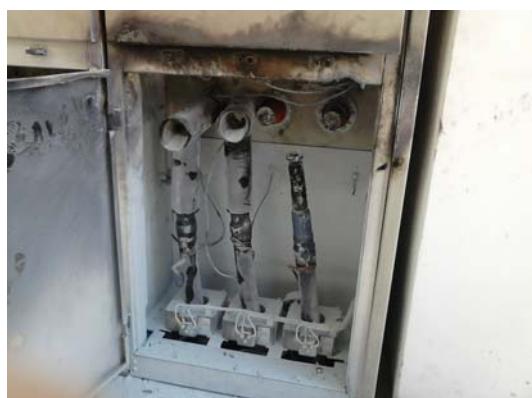
Slika 1 - Oštećenja na priključnom ormaru

Pregledom na mjestu događaja utvrđeno je, na temelju pronađenih tragova, da je došlo do naponskog proboga na kabelskom priključku jedne faze, te do pojave električnog luka, što je kao posljedicu imalo i ozljeđivanje radnika.

Od strane HEP-a predložene su mjere za sanaciju kvara u vidu poboljšanja izvedbe zatvaranja kabelskog odjeljka u 35 kV postrojenju.

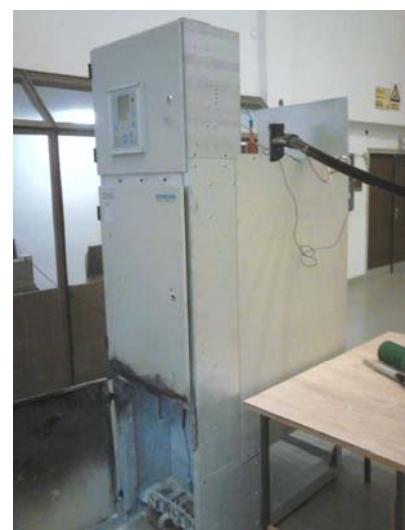
Ispitivanje je provedeno podnosivim izmjeničnim naponom 70 kV, 50 Hz, u trajanju 1 min, prema normi IEC 60071-1.

Pri ispitivanju nije došlo do proboga, preskoka niti vidljivih tragova oštećenja.

Slika 2 - Ispitivanje sklopog modula u VN laboratoriju
