POŽAR I EKSPLOZIJA U TS KUPJAK

SAŽETAK

FIRE AND EXPLOSION IN THE SUBSTATION KUPJAK

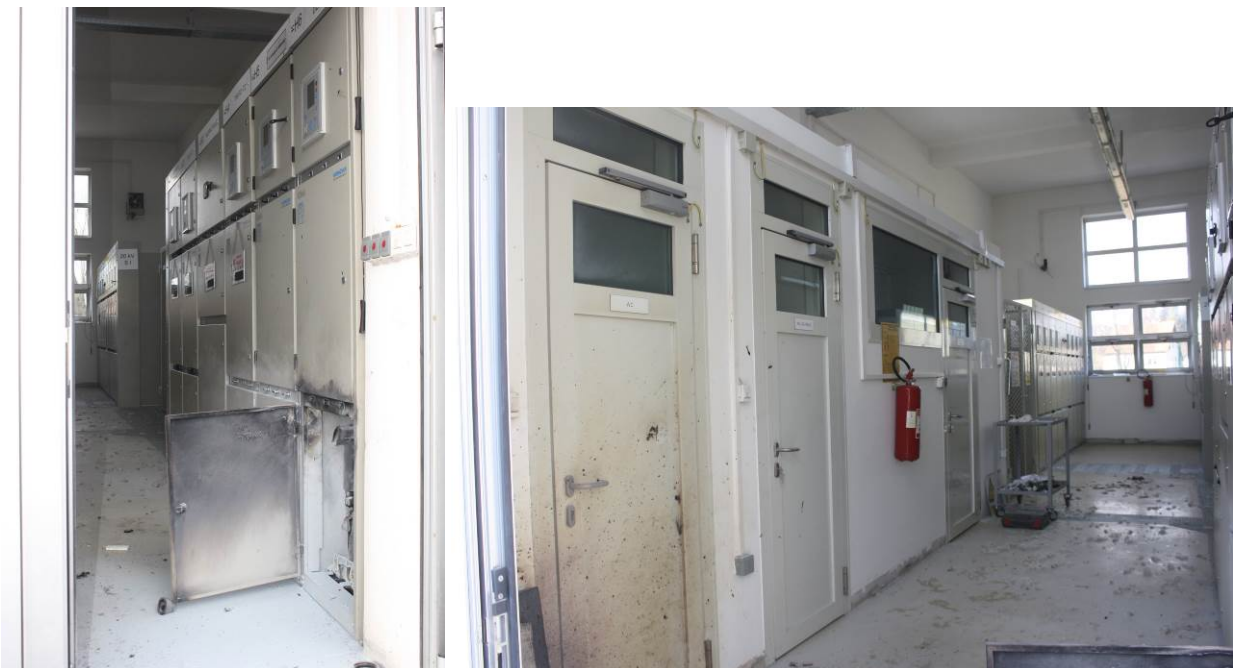
Mjesto događaja je fotografirano od strane kriminalističkog tehničara PP Delnice (Slika 1. i 2.).

Slika 1. i 2. Oštećenja na ulaznom dijelu u trafostanicu

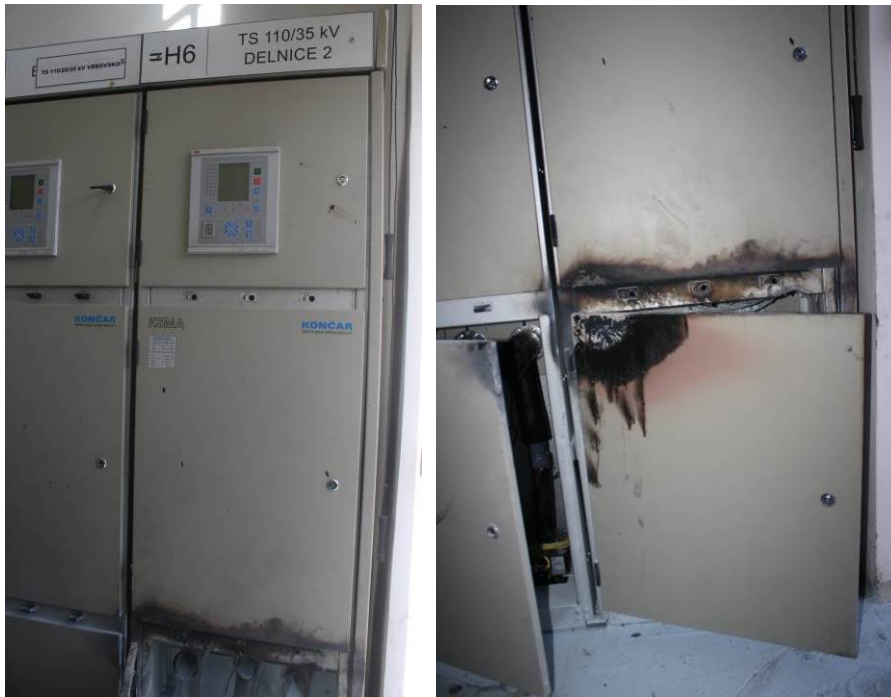
Pregledom mjesta događaja utvrđeno je da je do oštećenja došlo u vodnom polju H6 sa oznakama: „H6 TS 110/35 kV Delnice 2“, u ormaru koji se nalazi kao prvi s desne strane nakon ulaza u trafostanicu, u donjem dijelu ormara gdje se nalaze priključci 35 kV kabela (Slika 3., 4. i 5.).

Slika 3. i 4. Oštećenja na vratima ormara vodnog polja H6

Zbog električnog luka primarno je došlo do termičkog oštećenja na fazi L3 priključaka, a zatim na preostale dvije faze i na vratima metalnog kućišta ormara u donjem dijelu, u kabelskom priključnom odjeljku.

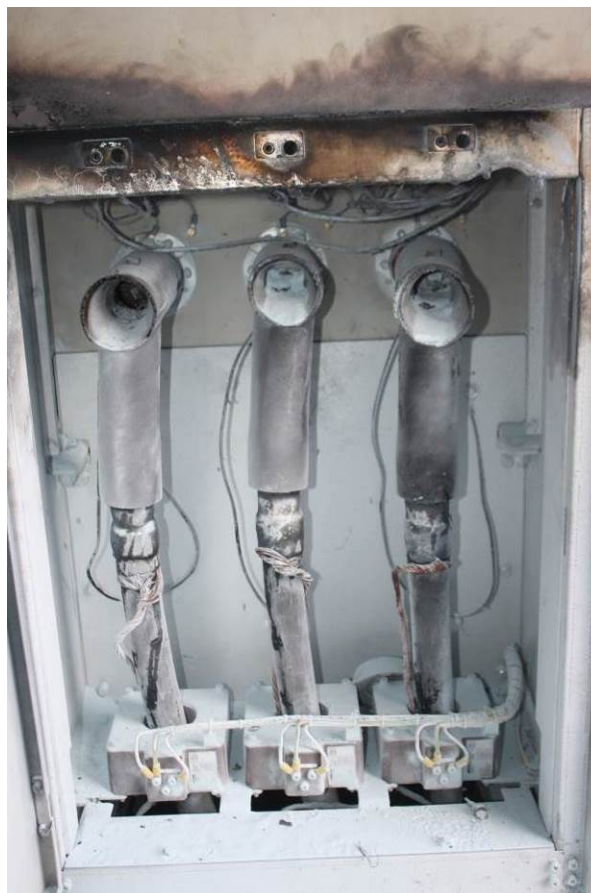
Slika 5. Bliži snimak oštećenja na priključcima u ormaru

U trenutku kvara u TS 35/20 kV Kupjak u vodnom polju =H6 Delnice 2, bili su montirani ekranizirani kablenski završeci. Ne može se u potpunosti isključiti greška u kablenskim završecima, i to greška u samoj proizvodnji kablenskih završetaka, ili oštećenje u transportu od tvornice do mjesta ugradnje. Moguće je da je prije ugradnje konektor bio oštećen, a da oštećenje nije uočeno prilikom montaže.

Mišljenje autora elaborata je da bi najvjerojatniji uzrok kvara mogao biti nesavršenost kablenskog završetka ili greška prilikom montaže.

Od strane HEP ODS-a predložene su mjere za sanaciju u vidu poboljšanja načina izvedbe zatvaranja kabelskog odjeljka u trafostanicama 110 kV i 35 kV u kojima su ugrađeni sklopni blokovi istog tipa te ugradnja odgovarajućih odvodnika prenapona.

Na kraju je potrebno napomenuti da predmetni kompaktni sklopni modul nije dizajniran niti ispitan na unutarnji luk te nije neočekivana okolnost to što je luk izbio iz kabelskog prostora u okolni prostor. Na razini HEP ODS-a treba kritički razmisliti o daljnjoj ugradnji takvih sklopnih modula ili ipak postupnom prelasku na sklopne module otporne na unutarnji luk.

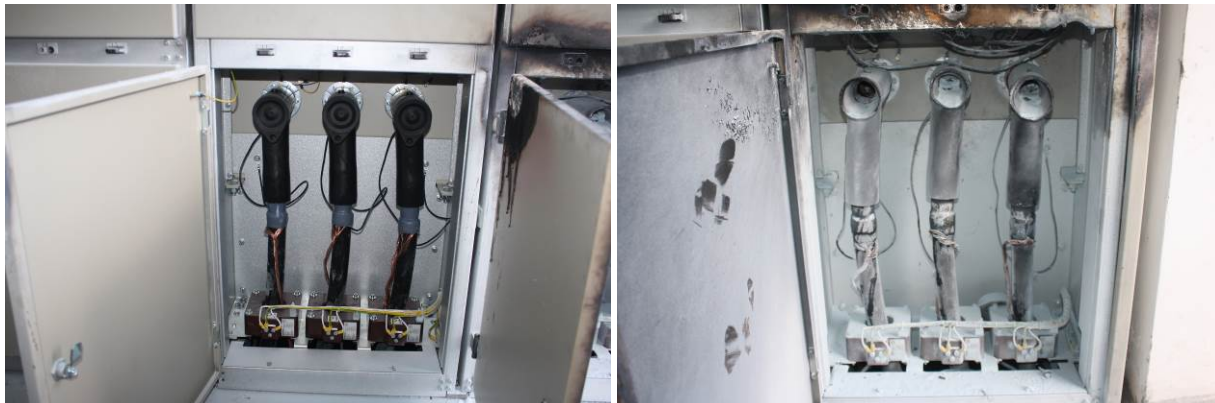
U navedenom kabelskom priključnom odjeljku iz kanala u podu dolaze tri 35 kV kabela koji u gornjem dijelu završavaju s kabelskim konektorima (vidi usporednu Sliku 6. i 7. neoštećenih priključaka).

Slika 6. i 7. Usporedni snimak neoštećenih priključaka i oštećenja na priključcima u ormaru

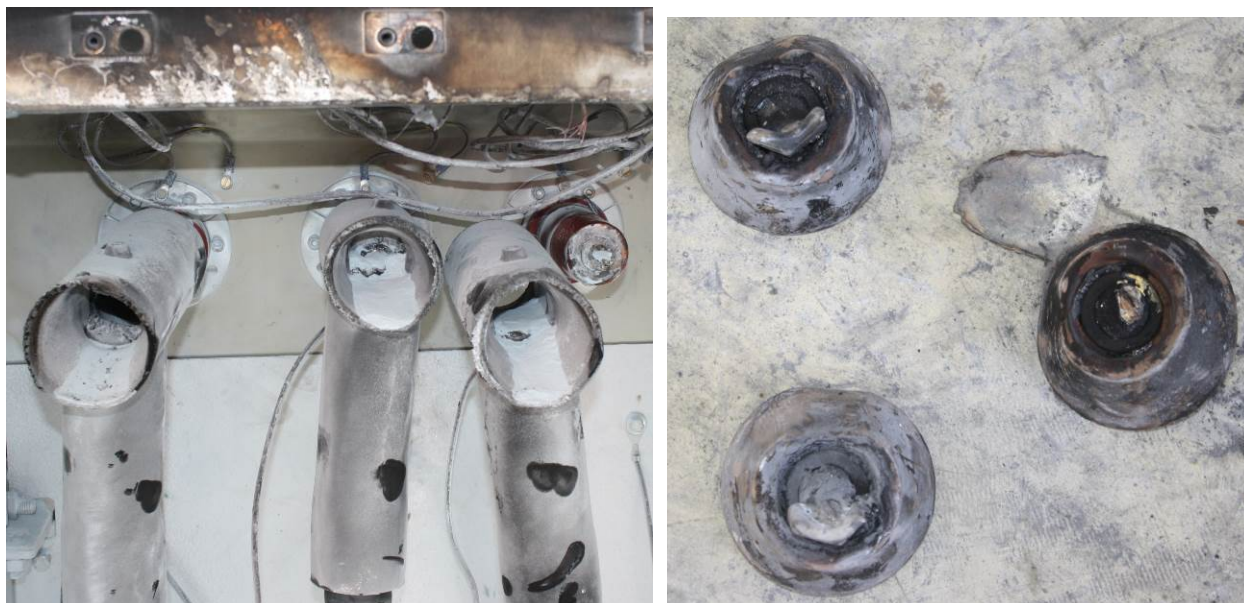
Vrata na kabelskom odjeljku nalaze se otvorena, sa tragovima termičkih oštećenja na gornjoj vanjskoj i unutrašnjoj strani. Na podu ispred ormara nalaze se termički oštećeni dijelovi kabelskih priključaka (Slika 8. i 9.).

Slika 8. i 9. Bliži snimak oštećenih dijelova na priključcima

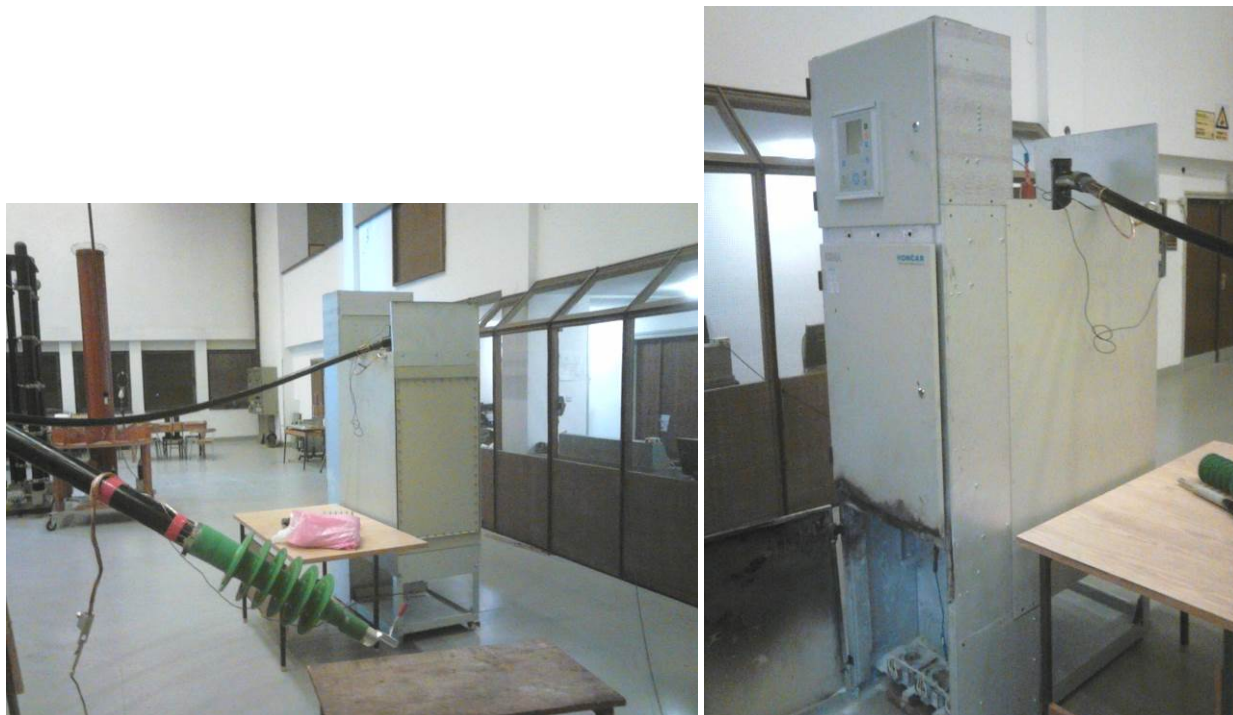
Vizualnim pregledom i ispitivanjem funkcionalnosti utvrđena je ispravnost vakuumskog prekidača i tropoložajne rastavne sklopke. Provodni izolatori za priključak kabela su oštećeni.

Izvršeno je ispitivanje dostavljene opreme podnosivim izmjeničnim naponom 70 kV, 50 Hz, u trajanju 1 min, prema normi IEC 60071-1, kao što je prikazano na Slici 10. i 11.

Slika 10. i 11. Ispitivanje sklopnog modula u laboratoriju visokog napona

Pri ispitivanju nije došlo do proboja, preskoka niti vidljivih tragova oštećenja.
