Sandro Dubrović  
HEP ODS, Elektroprimorje Rijeka  
[sandro.dubrovic@hep.hr](mailto:sandro.dubrovic@hep.hr)

## **POGONSKA ISKUSTVA NA ODRŽAVANJU EHP KABELA NAKON ISTEKA ŽIVOTNOG VIJEKA**

## **OPERATIONAL EXPERIENCE OF EHP CABLE MAINTENANCE AFTER LIFE CYCLE END**

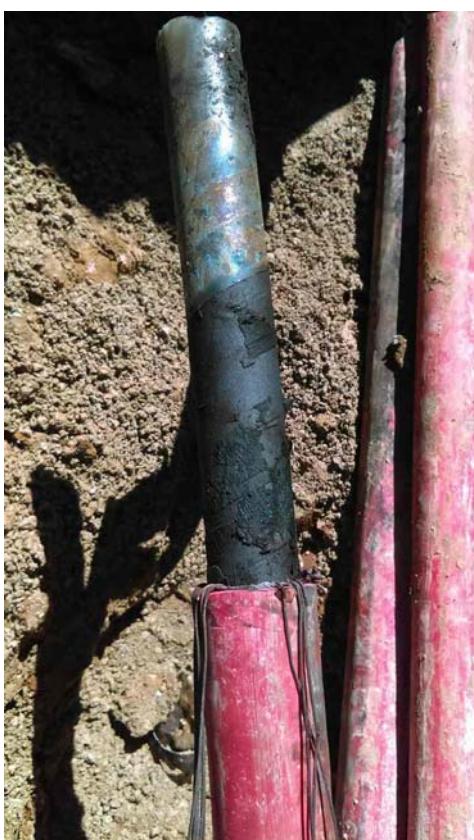
- „nezdravo“ stanje zaslona izolacije (grafit + vodljiva traka) – nakon prve faze pripreme za popravak kabela odnosno izradu spojnice (skidanje vanjskog plašta), često je uočljivo loše stanje grafita i vodljive trake; grafit je nestao odnosno isprala ga je voda koja je tijekom eksploatacije ušla ispod vanjskog plašta kabela (slika 5.),
- „nezdravo“ stanje izolacije – nakon druge faze pripreme za popravak kabela odnosno izradu spojnice (skidanje zaslona izolacije) na izolaciji su često prisutne okom vidljive tamne mrlje; radi se o početnoj fazi prijelaza iz vodenog u električni „treeing“ i potencijalnim budućim mjestima kvarova (mikroskopski prikazano na slici 3., a u naravi okom vidljivo prikazano na slici 6.)

Slika 5. „Nezdravo“ stanje zaslona izolacije

Popravak kvarova kabela u trasi se najčešće vrši izradom jedne spojnice. Ukoliko je stanje zaslona izolacije ili izolacije toliko loše da je nemoguće doći do „zdravog“ dijela kabela prilikom pripreme za jednu spojnicu, daljnjim rezanjem kabela pokušava se doći do dijela gdje je stanje zaslona izolacije i izolacije zadovoljavajuće. Vrši se umetanje novoga komada kabela (tip XHE) i izrađuju se dvije spojnice. Često je pokušaj da se daljnjim rezanjem kabela dođe do zadovoljavajućeg stanja na određenom dijelu kabela uzaludan, tako da se ostavlja izgledom „nezdravi“ dio i vrši popravak, svjesno riskirajući potencijalni kvar na kabelu u dogledno vrijeme.

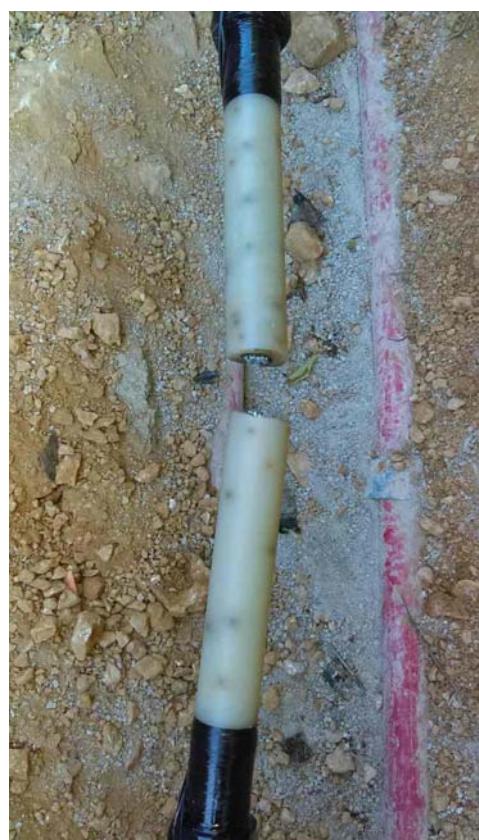
Slika 6. „Nezdravo“ stanje izolacije
