RJEŠENJA PROBLEMA ZAPALJENJA DRVENIH STUPOVA USLIJED ONEČIŠĆENJA IZOLATORA - U TEORIJI I PRAKSI

SOLUTIONS OF THE PROBLEM OF WOODEN POLES IGNITION DUE TO INSULATOR CONTAMINATION - IN THEORY AND PRACTICE

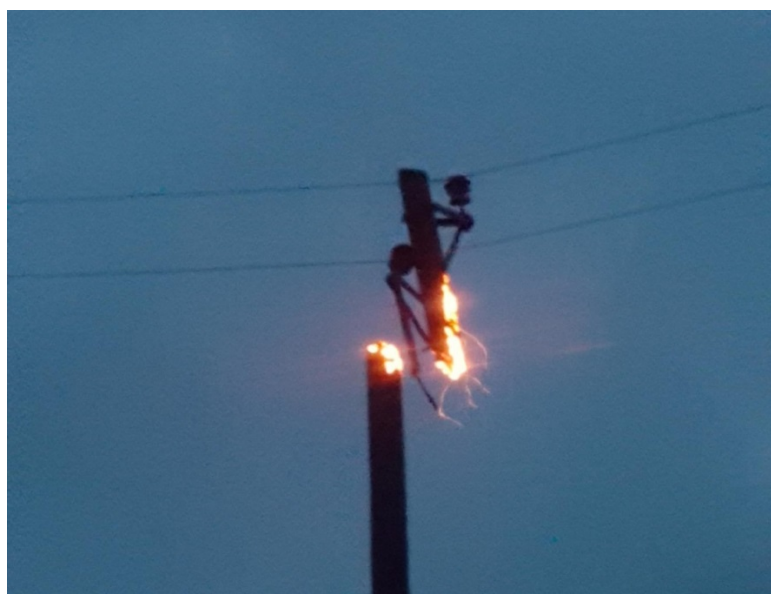
Slika 1. Gorenje glave stupa u uznapređevaloj fazi

Nerijedak događaj je kada se cijela glava stupa zbog izgaranja odvoji (slika 1), svi izolatori ostanu na njoj a vodno polje i dalje ostane pod naponom, bez prorade zaštite, pa nema nikakve informacije o kvaru. Istovremeno iskre padaju na tlo sa oba odvojena dijela zapaljenog stupa. Važno je naglasiti da, uslijed puzajućih struja i parcijalnih preskoka na površini onečišćenih izolatora, koji nisu dovoljni za uspostavu luka, ne dolazi do prorade zemljospojne ni druge zaštite, jer je veličina tih struja znatno manja i od najnižih pragova prorade zaštite.

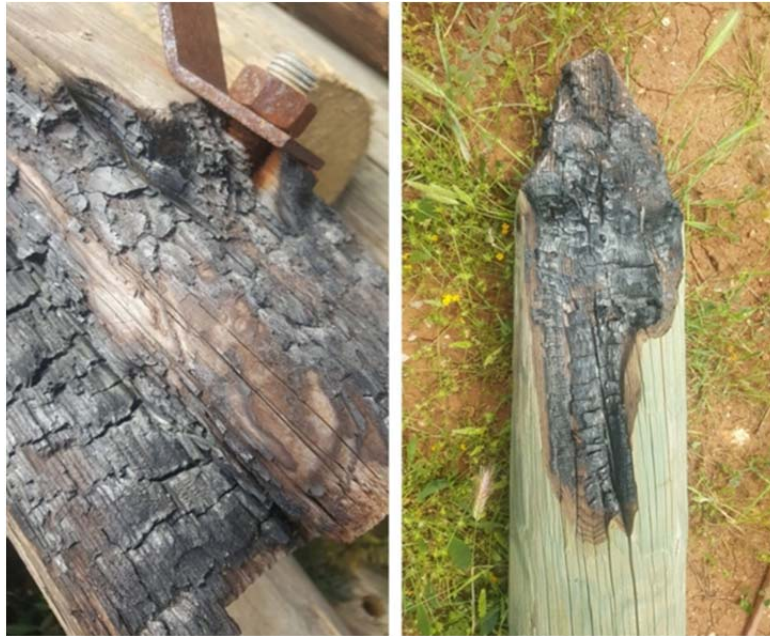
Slika 2. Zapaljeni dijelovi drvenog stupa

Prema istraživanjima i laboratorijskim testovima objavljenim u [7] i [8], već i male struje reda veličine mA mogu u određenim uvjetima izazvati toliko zagrijavanje na spoju metala i suhog drveta pri kojem započinje tinjanje, a nakon određenog vremena, pogotovo ako je potaknuto vjetrom, tinjanje prelazi u otvoreni plamen. Ovisno o okolnostima i struji, vrijeme proteklo od početka tinjanja do otvorenog plamena, može varirati od nekoliko minuta do nekoliko sati. U testovima provedenim u laboratoriju [7], pri struji od 10 mA, tinjanje koje započinje u zatvorenom "džepu", na kontaktu suhog drveta i metalnog nosača, prelazi u otvoreni plamen već za 10 min. To je u skladu sa zapažanjima na terenu, pri kojima je uočeno da paljenje uvijek nastaje na spoju, odnosno prolazu metalnih dijelova kroz drvo (Slika 1. i 2).

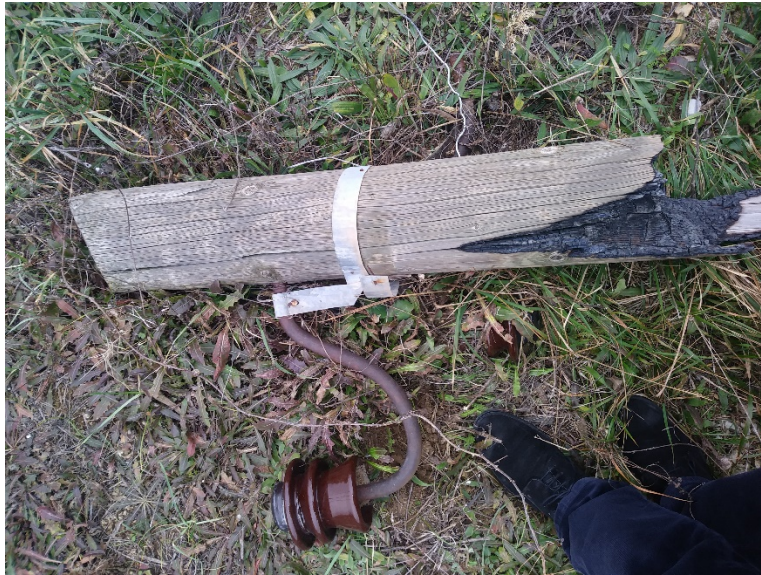
Na području Elektrodalmacije Split, ovaj se postupak standardno primjenjivao do prije 20 godina pri izgradnji svih novih i održavanju postojećih DV 10(20) kV. No, tijekom 10-godišnje primjene, uočeni su brojni problemi, uglavnom izazvani korozijom i cikličkim promjenama promjera stupa uslijed promjene vlažnosti. To izaziva slabljenje kontakta, odnosno smanjenje efektivne kontaktne površine, a time i učinkovitosti premoštenja. Uočeno je i ispadanje čavala te oslobađanje trake sa stupa, koja onda može doći u kontakt s faznim vodičem. Iako je u samom početku tehnika "prstenovanja" davala dobre rezultate, s vremenom je zbog navedenih razloga postala neučinkovita. Tijekom godina primjene, uočena su zapaljenja i "prstenovanih" stupova (Slika 3), pa je ta praksa napuštena zbog neučinkovitosti.

Slika 3. Otpali vrh zapaljenog stupa s prstenima za sprječavanje zapaljenja

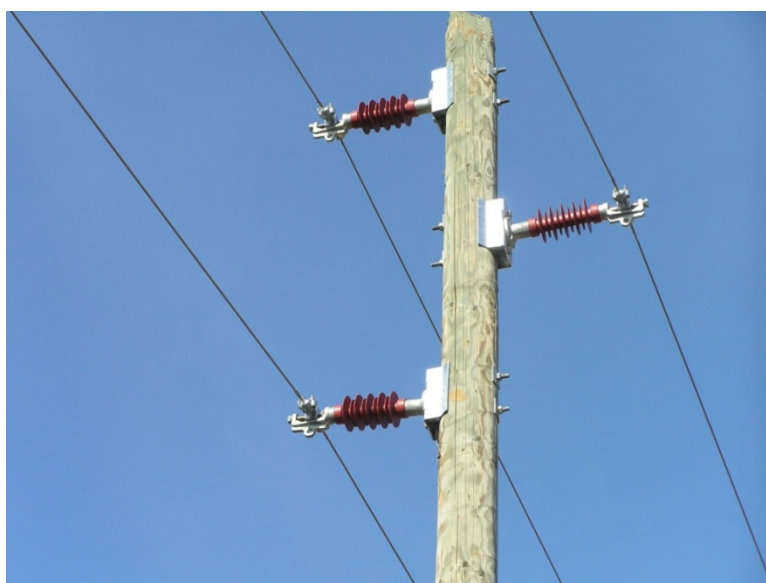
Posebno je zanimljiva izvedba potpornih izolatora za horizontalnu montažu, s "H" glavom, prikazana na Slici 4. Izolator je opremljen gibljivom stezaljkom te montažnom pločom s vijcima kojima se jednostavno pričvršćuje na već postojeći stup, pod kutem od 5°. Montaža je vrlo jednostavna, uz zadržavanje jednakih razmaka i rasporeda vodiča na glavi stupa. Ovakva izvedba, s gotovo horizontalnom montažom kompozitnih izolatora, se u svjetskoj praksi pokazala najboljom u pogledu ispiranja izolatora od nakupljenog onečišćenja (posolice).

Slika 4. EVA kompozitni izolatori za horizontalnu montažu

Od 2008./09. godine do danas ugrađeni su ovakvi izolatori na približno 100 stupova na nekoliko DV 10 kV na otoku Šolti i to pretežno na nosnim stupovima. Na drvenim "A" stupovima (kutnim i zateznim) uglavnom još nisu zamijenjeni izolatori jer je predviđena njihova zamjena betonskim stupovima na mjestima gdje to pristup dopušta. Tom prilikom je planirana primjena zateznih izolatora tip: RST-DS31-TTP. Tijekom praćenja zadnjih 10 godina nakon ugradnje, nije zabilježen niti jedan kvar, oštećenje izolatora ili zapaljenje glave na stupovima na kojima su ugrađeni ovi izolatori.
