## POSTUPAK OTKLANJANJA KVAROVA NAKON POTRESA 29.12.2020. NA PODRUČJU ELEKTRE SISAK

## TROUBLESHOOTING PROCEDURE AFTER THE EARTHQUAKE 29.12.2020 IN THE AREA OF ELEKTRA SISAK

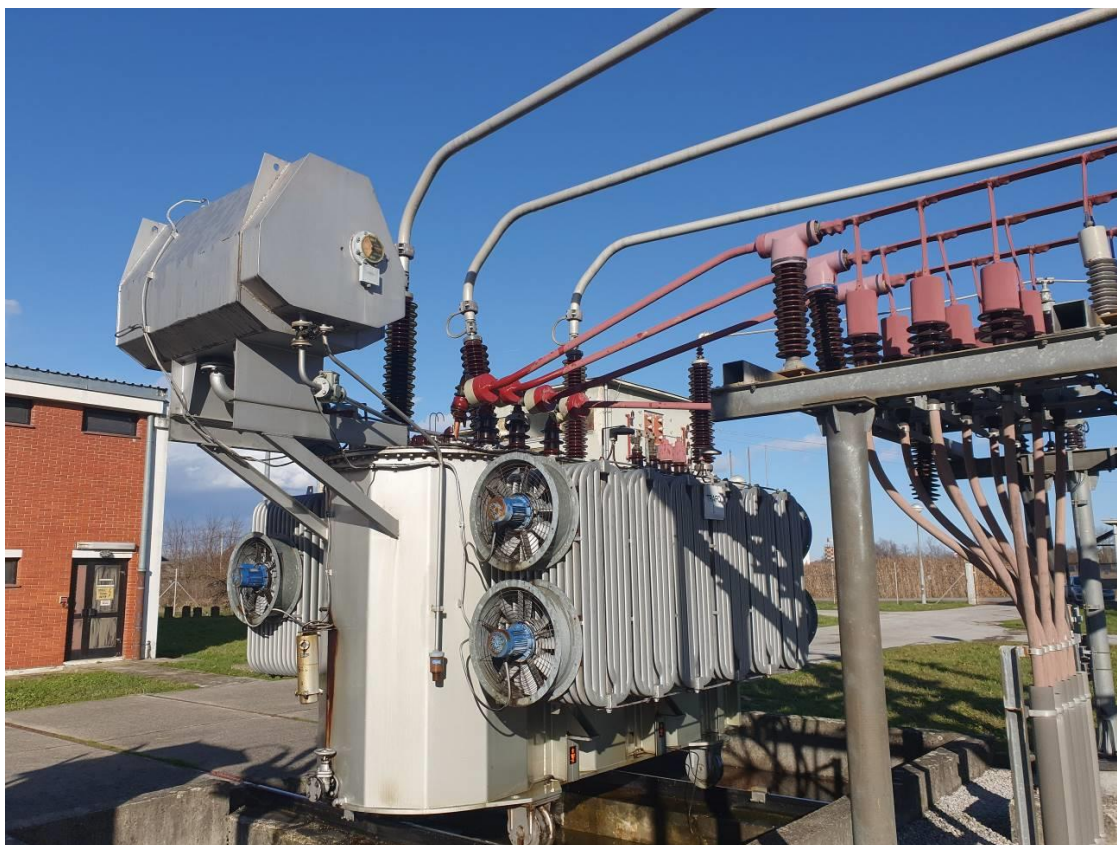
Pomaknuta su oba energetska transformatora 110/20 kV sa svojih pozicija, iscurila veća količina transformatorskog ulja na provodnim izolatorima u uljnu jamu. Svih 8 (osam) provodnih izolatori na oba transformatora na 20 kv strani su bili polomljeni, 1 (jedan) provodni izolator na primarnoj 110 kv strani Tr 1, te 3 (tri) potporna izolatora na prihvat 20 kv kabela na 20 kv strani Tr 1. Oštećena je nosiva konstrukcija zgrade 20 kv postrojenja te je postala neupotrebljiva i prijeti urušavanjem na 20 kv postrojenje.

Sl. 1.: Prikaz oštećenja Tr 2 , 20 MVA u TS 110/20 kV Petrinja

Tijekom dana je radna skupina HOPS-a, PrP-a Zagreb izvršila popravke u 110 kV trafo polju kao i radnici iz transformatorske radionice Elektre Zagreb koji su izvršili zamjenu oštećene opreme na 110 kV Tr 2 u TS 110/20 kV Petrinja te je Tr 2 u 18:46 uključen u prazan hod.

U jutarnjim satima je TR 2 110/10(20) kV, 20 MVA opterećen, te je sav konzum TS 110/20 kV Petrinja prebačen na normalno uklopno stanje, a tijekom dana su radnici iz transformatorske radionice Elektre Zagreb izvršili zamjenu oštećene opreme i na 110/10(20) kV, 20 MVA TR 1 u TS 110/20 kV Petrinja te je TR 1 tijekom popodneva pušten u prazan hod.

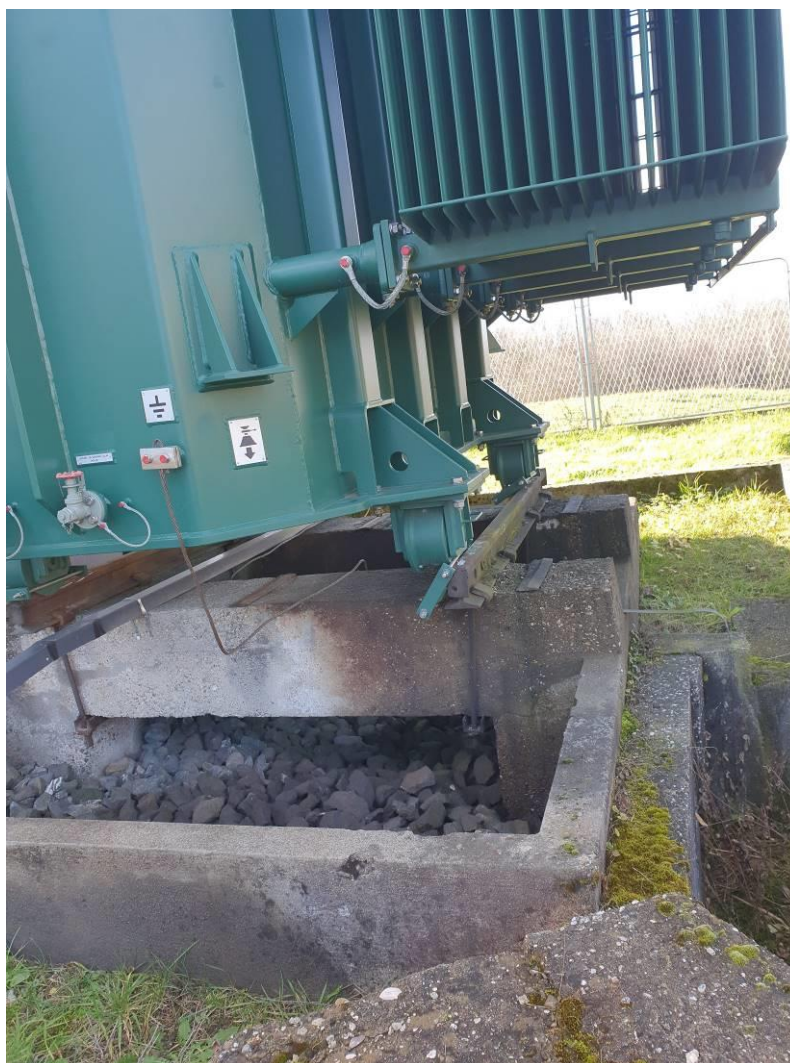
Opis kvarova: Pomaknuta su oba energetska transformatora 35/20 kV, 16 MVA sa svojih pozicija, iscurila je manja količina transformatorskog ulja te je Tr 2 ispao sa tračnice.

Sl. 2.: Prikaz pomaka Tr 2 35/20 kV, 16 MVA s tračnica u TS 35/20 kV Sisak 2

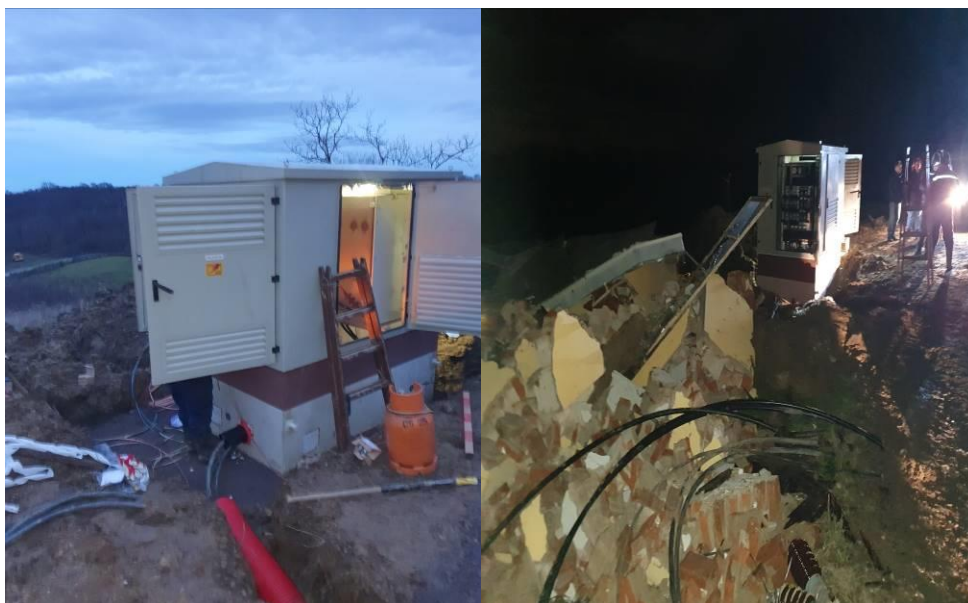
Sl. 3.: Izgradnja JKTS 20/0,4 kV, 160 kVA Cepeliš 01.01.2021.

Organizirana je isporuka, montaža i spajanje jednostavne kabelaške TS 20/0,4 kV iz Elektroprimorja Rijeka u naselje Cepeliš koja je u izvedbi radnika TJ Sisak 1 i 2 izgrađena kao trajna TS. Svi radovi su izvedeni u jednom danu, uključujući izradu temelja za TS od nabijenog drobljenog kamena, iskop, polaganje, zatrpavanje i spajanje SN priključnog kabela i NN kabelaških izlaza, montaža opreme u TS sa svim spajanjima i puštanje u rad.

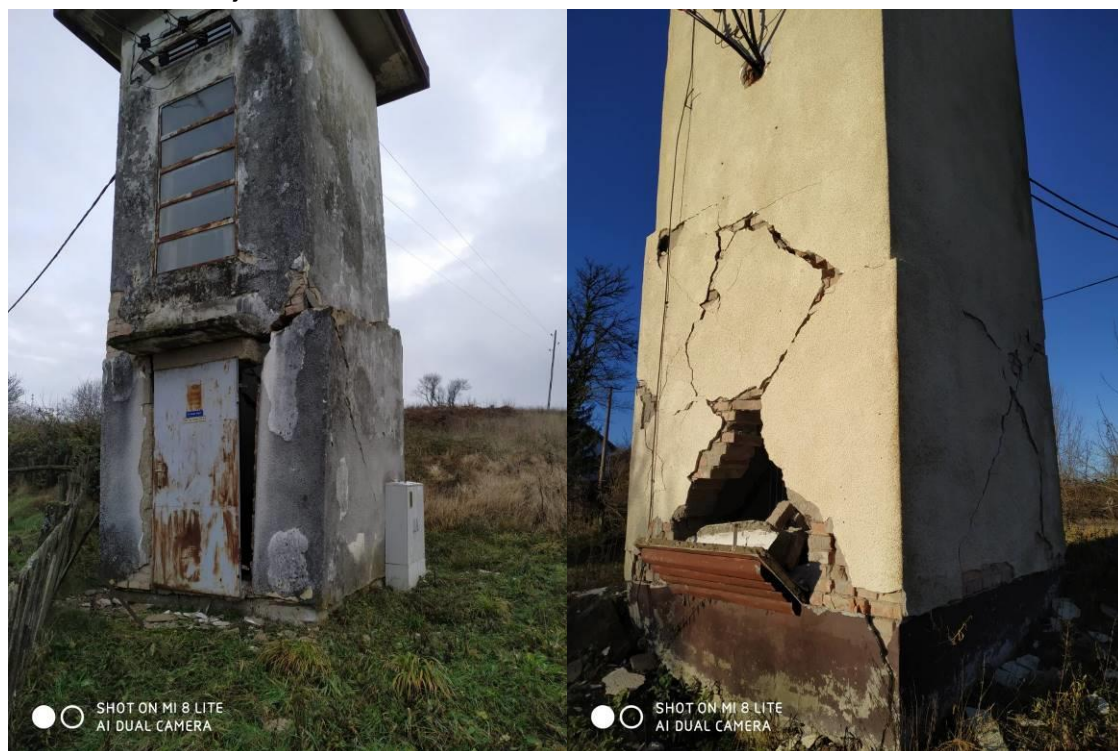
Na slici 4. su prikazane 2 (dvije) transformatorske stanice u terenskoj jedinici Hrvatska Kostajnica koje su nakon pregleda puštene u pogon, dok se nisu izgradile nove TS, unatoč kritičnom oštećenju građevinske konstrukcije.

Sl. 4.: TS 20/0,4 kV, Staro selo i TS 20/0,4 kV Vukoševac u TJ Hrvatska Kostajnica.
