Irena Šagovac
HEP ODS d.o.o.
irena.sagovac@hep.hr

UTVRĐIVANJE UZROKA KVAROVA POMOĆU ZAPISA S UREĐAJA ZA MJERENJE KVALITETE ELEKTRIČNE ENERGIJE

DETERMINING FAULT CAUSE BASED ON DISTURBANCE RECORDS FROM PQ MONITORS

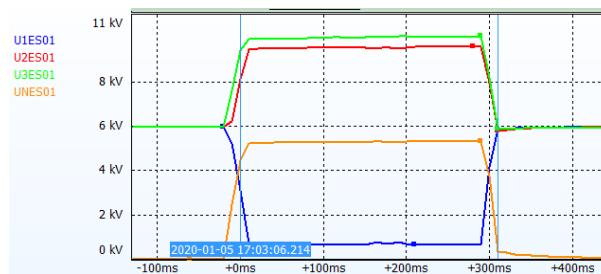
U SN mrežama jednopolni kvarovi (1p) uglavnom izazivaju najmanje problema u napajanju korisnika mreže. Pri 1p kvaru, napon faze u kvaru pada na ili vrlo blizu vrijednosti 0 V, a napon na preostale dvije faze se diže na ili vrlo blizu vrijednost linijskih napona (slika 1.a). Nulti napon se diže blizu faznom naponu. Istovremeno, vrijednosti linijskih napona se mijenjaju iznimno malo ili uopće ne (slika 1.b), te se njihovim mjerjenjem ne može otkriti postojanje 1p kvara u mreži.

Slika 1.a Fazni naponi kod 1p kvara

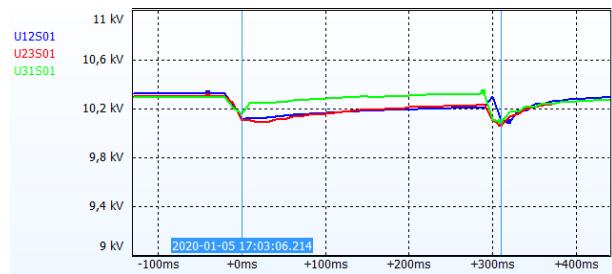
Slika 1.b Linijski naponi kod 1p kvara

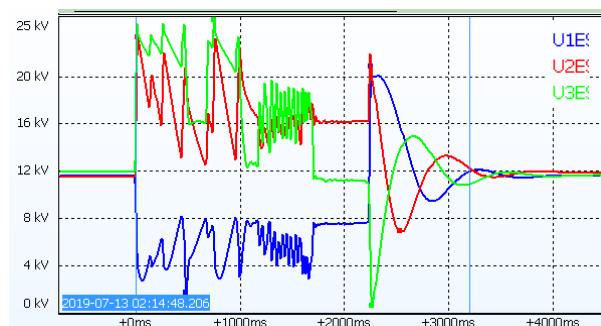
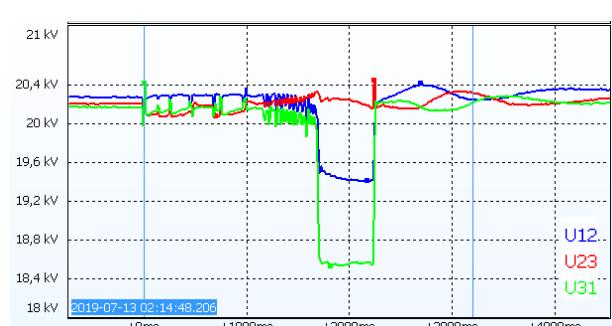
Ponekad se uslijed dužeg vremena trajanja 1p kvara, te povišenja napona na zdravim fazama, može razviti 1p kvar na nekoj drugoj fazi i na nekoj drugoj lokaciji u mreži. U tom slučaju se naponske prilike u cijeloj mreži značajnije poremete, kao što je prikazano na slikama 2.a i b, te dolazi do promjene i linijskih napona. Na slici se vidi da je otprilike 1,5 s nakon nastanka prvog 1p kvara došlo do probosa još negdje u mreži, što je na kraju uzrokovalo proradu i isklop prekidača na dva vodna polja.

Slika 2.a Fazni naponi kod višestrukog 1p kvara

Slika 2.b Linijski naponi kod višestrukog 1p kvara

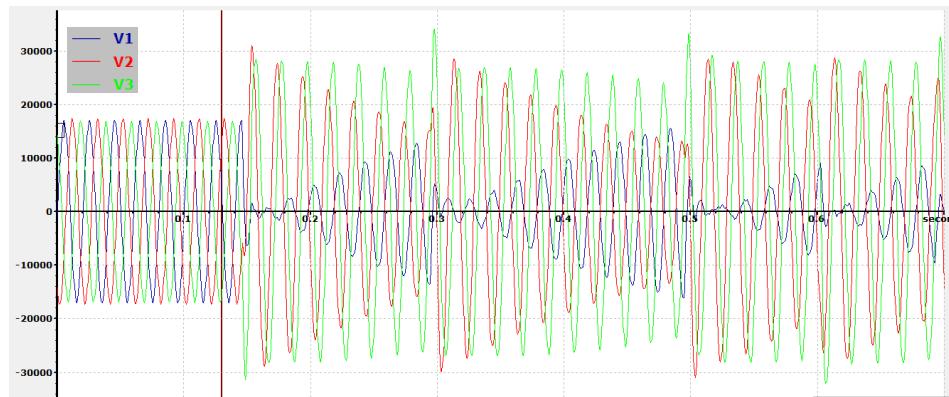
Primjer valnog oblika faznih napona snimljenog na transformatoru u transformatorskoj stanici 110/20 kV 4TS 23 Botinec dana 20. siječnja 2020. g. tijekom kvara na 20 kV potpornom izolatoru na priključku zračne TS 20/0,4 kV prikazan je na slici 3. SN mreža transformatorske stanice Botinec je rezonantno uzemljena, pa je struja kvara bila kompenzirana induktivnom strujom prigušnice, što je uzrokovalo gašenje, pa ponovno propaljivanje luka na izolatoru. Proces „propaljivanja“ luka je trajao otprilike 1 s, nakog čega se uspostavio trajni luk i relejna zaštita je isklopila vod s kvarnim mjestom otprilike 5 s nakon nastanka prvog proboga.

Slika 3. Fazni naponi u mreži pri proboru izolatora 4TS 23

U slučajevima kada dolazi do povremenih probora izolatora na zračnom vodu, vizualnim pregledom s tla se često ne može uočiti kvarno mjesto, jer oštećenja, vлага ili prljavština nisu vidljivi. Tek kada nastupi veliko oštećenje (cijeli izolator eksplodira ili se odlomi komad) moguće je utvrditi točno mjesto kvara.

Ukoliko se na temelju snimki poremećaja može prepostaviti da se radi o proboru izolatora na zračnoj mreži, a vod u kvaru sadrži i kabelske i zračne dionice, vrijeme traženja kvara se može reducirati ukoliko se ekipama na terenu daju upute da pri traženju kvara prvo pregledaju dio trase sa zračnim dionicama. Također, iskusno osoblje može prepostaviti na kojim dijelovima trase je moguće očekivati problematične izolatore, pa se oni mogu tijekom normalnog pogona pregledati opremom za parcijalno izbijanje, te u slučaju otkrivanja loših mesta, planiranim radovima i zamjeniti.

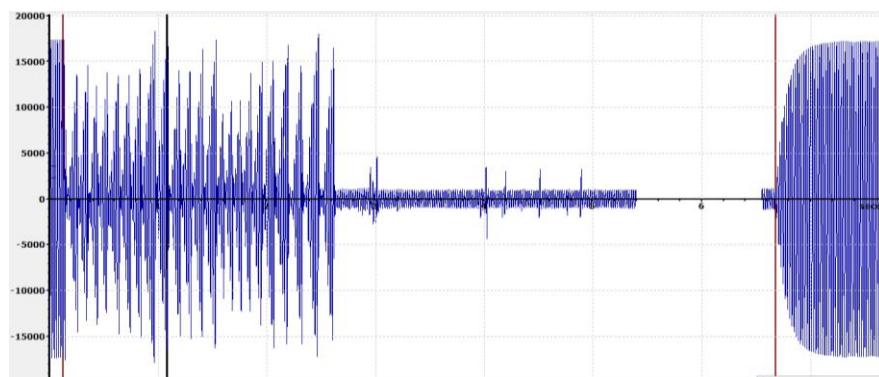
U procesu traženja kvarnog mjesta vod u kvaru je bio ponovno ručno ukopčan nakon otprilike 5 minuta. Ponovio se probor izolatora pri čemu je paljenje i gašenje luka, dok se konačno nije uspostavio trajni luk, trajalo oko 2,5 s. Napon faze u kvaru tijekom cijelog tog procesa prikazan je na slici 4. Relejna zaštita je isklopila vod u kvaru otprilike 4 s nakon uspostave trajnog luka.

Slika 4. Napon faze u kvaru pri proboru izolatora

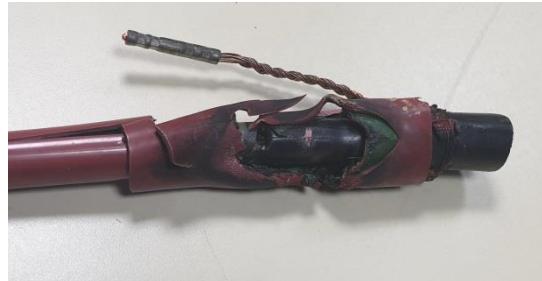
Na slici 5 prikazan je kabelski završetak 20 kV kabelskog spoja transformatora oštećen uslijed probora faze prema poluvodljivom sloju, a zatim i dalje prema zaslonu kabela, do kojeg je vjerojatno došlo zbog nepravilne montaže, odnosno zarezivanja izolacije kabela prilikom skidanja poluvodljivog sloja.

Slika 5. Oštećenje na kabelu uslijed probora

U gore opisanom slučaju radilo se o kvaru čiji je uzrok prikazan na slici 5 (proboj kabela).

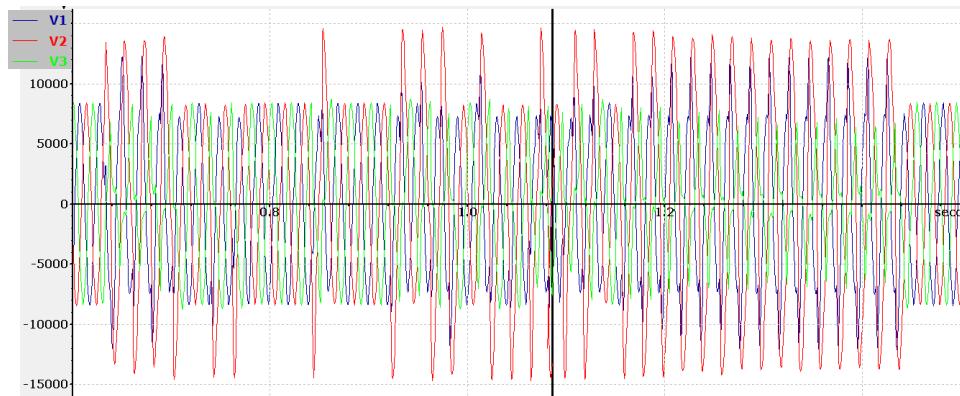
Primjer jednog takvog razvijajućeg kabelskog kvara dan je na slikama 6 i 7. Radi se o mreži transformatorske stanice 110/10 kV 4TS 24 Dubec, a kvar je nastao dana 23.01.2020. g. gdje je prvi probor na kabelu zabilježen na oscilogramu napona na transformatoru u 10:04:06,623 sati. Do isklopa voda u kvaru došlo je tek u 10:04:37,868 sati, dakle 30-ak sekundi nakon prvog probora izolacije.

Na slikama 6 i 7 prikazano je zadnjih 8 sekundi prije isklopa prekidača voda u kvaru, kada se razvio trajni kvar. Na slici 6 prikazani su fazni naponi, a na slici 7 struje transformatora.

Slika 6. Fazni naponi kod razvijajućeg kvara na kabelu

Sa slika 6 i 7 vidljivo je da se naponski probaj događa na zelenoj fazi (L3), a njegovo trajanje je promjenjivo: od $\frac{1}{2}$ perioda, 1 perioda, 2 perioda itd. do konačnog probaja koji se nije ugasio nakon 14 perioda, pa je relejna zaštitna imala dovoljno dugo pobudu da djeluje i isključi vod u kvaru.

U slučajevima kada se razvijajući kabelski kvar uoči na vrijeme, možda bi se mogao preduhititi konačan probaj i neplanirani prekid opskrbe na način da se pogonskim manevrima pokuša utvrditi na kojem kabelskom vodu dolazi do probijanja, ta ga zatim izolirati. U jednoj se prilici u Elektri Zagreb upravo to uspjelo primijeniti u praksi, kada je utvrđeno da do probaja dolazi na 30 kV kabelu koji je bio u praznom hodu. Nakon što je vod iskopčan, naponske oscilacije na transformatoru nisu više bile uočljive (kao ove na slici 6), a njegovim naknadnim ispitivanjem je otkriveno (i popravljeno) mjesto na kojem bi došlo do trajnog probaja da je kabelski vod i dalje ostao pod naponom.

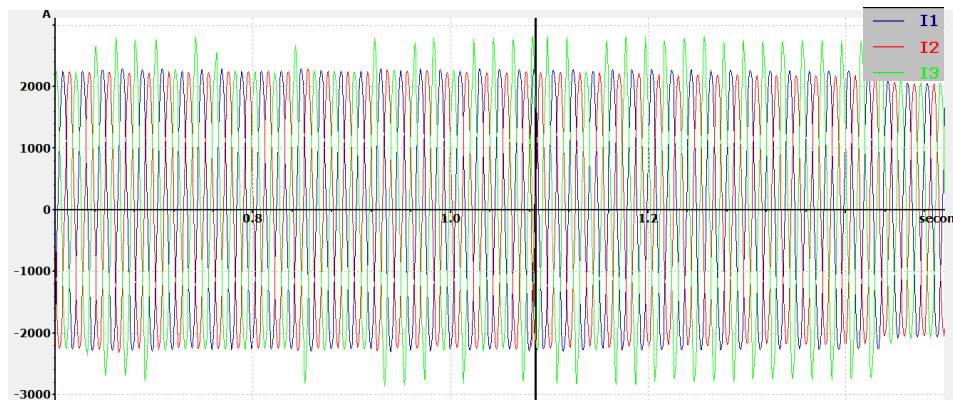
Slika 7. Struje na transformatoru kod razvijajućeg kvara na kabelu

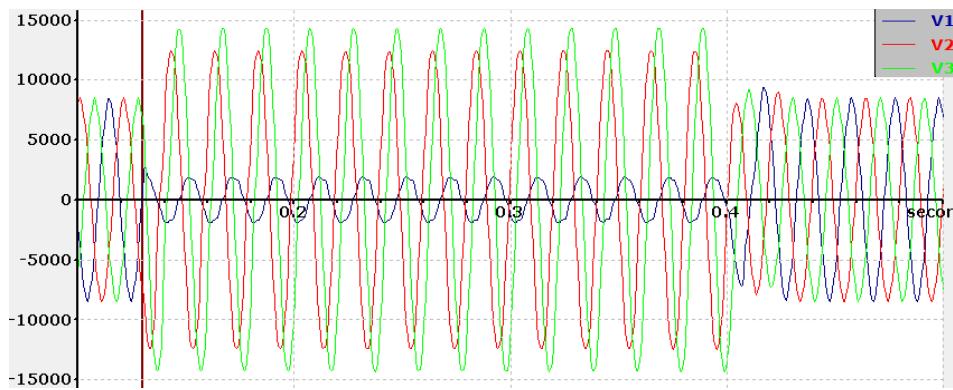
Naponske prilike u SN mreži te iste transformatorske stanice 4TS 24 Dubec dana 30.01.2020. g. pri kvaru na drugom kabelskom vodu prikazane su na slici 8.

Slika 8. Fazni naponi kod kabelskog kvara u SN mreži 4TS 24 Dubec

U ovom slučaju je kvar na kabelskom vodu nastupio trenutačno, tj. nije se razvijao kroz dulje vrijeme. Ovakvi kvarovi uglavnom nastaju u slučaju mehaničkog oštećenja kabela.

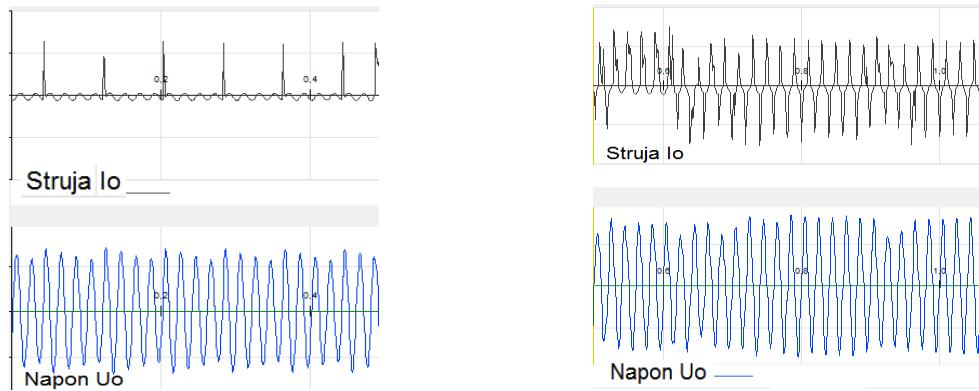
Strujno-naponske prilike kod kvarova u mrežama se značajno mogu razlikovati ovisno u načinu uzemljenja neutralne točke. Na slikama 9.a i b prikazana je nulta struja voda i nulti napon u mreži mjereni na zaštitnom releju u vodnom polju koje napaja mrežu s 1p kabelskim kvarom. Radi se o mreži transformatorske stanice 110/20 kV 4TS 101 Zaprešić koja je uzemljena preko rezonantne prigušnice.

Na slici 9.a prikazane su nulta struja voda u kvaru i nulti napon mreže kada je prigušnica u položaju približnom rezonanciji, pa je struja kvara skoro u potpunosti kompenzirana. Vidljiva je struja probaja iznosa oko 500 A trajanja oko 3 ms, nakon čega nastupa 70 ms pauze i zatim opet nastupa probaj.

U trenutku prikazanom na slici 9.b prigušnica više nije u rezonanciji s mrežom (razdešenje je oko 150 A), pa se struja kvara ne kompenzira u potpunosti. Struja prikazana na grafu brzo poprima trajno

povišenu vrijednost od oko 150 A čime su se stvorili uvjeti za proradu zaštitnog uređaja i isklop prekidača na vodu s kvarom.

Slika 9.a i b Nulta struja i napon na vodnom polju pri 1p kvaru s udešenom i neudešenom rezonantnom prigušnicom

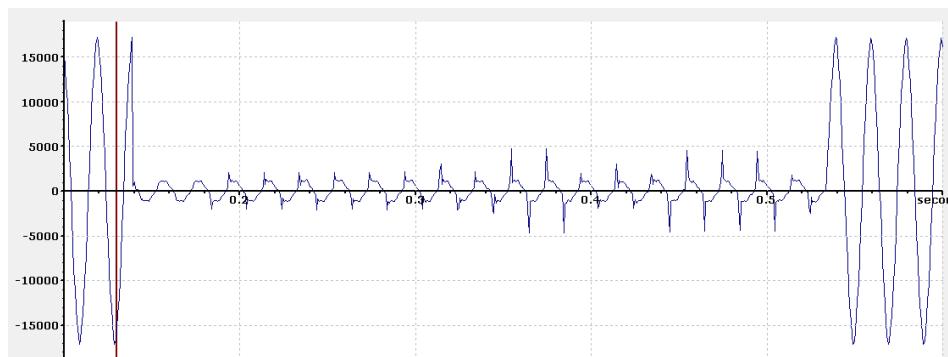
Na slici 10. prikazan je napon faze u kvaru snimljen na transformatoru 110/20 kV u 4TS 21 Stenjevec dana 23. siječnja 2020. g., a uzrokovani je probojem provodnog izolatora smještenog unutar čelije transformatorskog polja SN postrojenja u transformatorskoj stanici 10(20)/0,4 kV.

Slika 10. Napon faze u kvaru kod probaja na 20 kV SN postrojenju u mreži 4TS 21 Stenjevec

Kod ovakvih kvarova uočeno je da se na valnom obliku faze u kvaru pojavljuju „špice“ netom prije samog vrha sinusoide. Može se zaključiti da je takav valni oblik tipičan za probaje na izolatorima.

Pomoću gore navedenih primjera moguće je na osnovu izgleda valnih oblika struja i napona na sabirnicama pojnog transformatora zaključiti da je kvar, koji je uzrokovao proradu uređaja relejne zaštite i isklop elementa u kvaru, nastao u rasklopnom SN postrojenju u TS 10(20)/0,4 kV, što može skratiti vrijeme traženja kvara i prekid opskrbe električnom energijom. Vrijeme traženja kvara dodatno se skraćuje ukoliko osoblje dobro poznaje SN mrežu te po tipu SN postrojenja ugrađenog u TS 10(20)/0,4 kV ili po karakteristikama TS može prepostaviti u kojoj bi se transformatorskoj stanici moglo nalaziti kvarno mjesto.

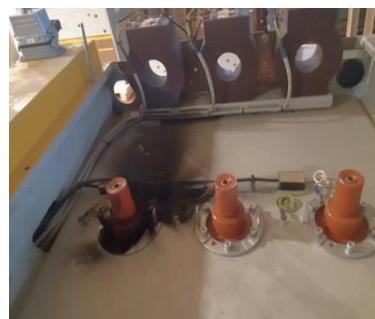
Slika 11. SN sklojni blok s izolatorom u kvaru

Na slici 11 prikazana je fotografija unutrašnosti čelije upravo tog SN sklopog bloka na kojem je nastao kvar. Sličan valni oblik napona faze u kvaru zabilježen je i na sabirnicama 110/10 kV transformatorske stanice 4TS 9 EL-TO 09.02.2020. g. pri kvaru na još jednom SN sklopnom bloku (slika 12).

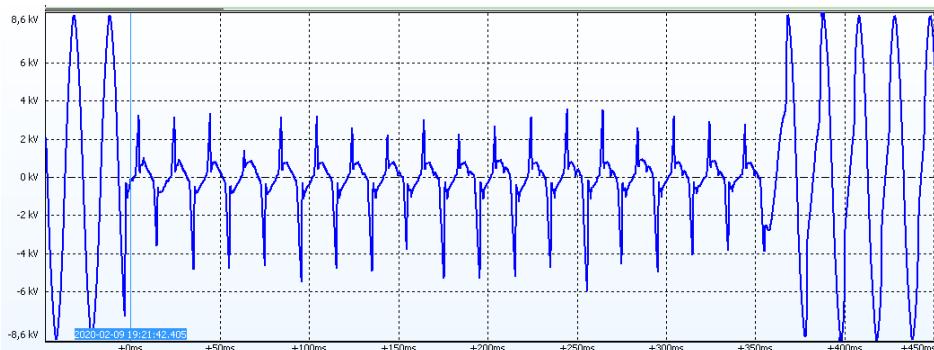
Slika 12. Napon faze u kvaru kod probaja na 10 kV SN postrojenju u mreži 4TS 9 EL-TO

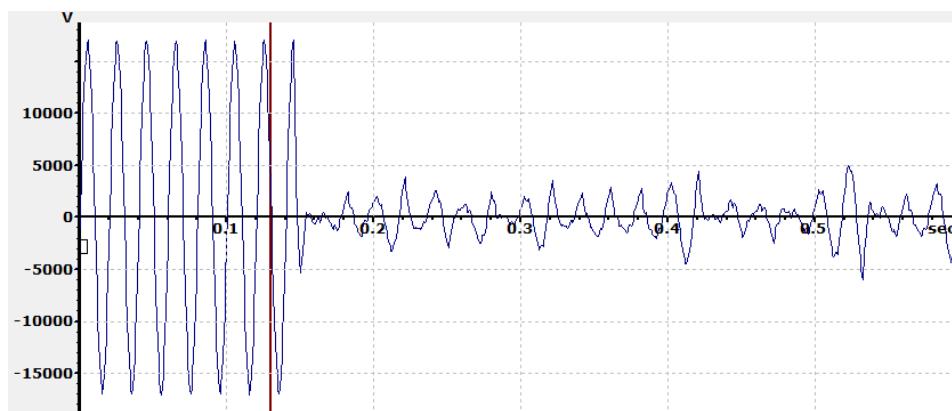
Oba prijašnja primjera prikazuju slične kvarove snimljene u SN mrežama uzemljenima preko otpornika. Na slici 13 prikazan je napon faze u kvaru kod istovrsnog kvara s tom razlikom da je ovaj kvar nastao u SN mreži uzemljenoj preko prigušnice za rezonantno uzemljenje. Radi se o kvaru u 20 kV mreži transformatorske stanice 110/20 kV 4TS 23 Botinec do kojeg je došlo dana 15.08.2019. g.

Ovaj se valni oblik razlikuje od prethodna dva, jer se djelovanjem prigušnice za rezonantno uzemljenje struja kvara prigušuje čime se i valni oblik napona mijenja. U rezonantno uzemljenim mrežama strujno-naponske prilike kod jednopolnih kvarova su komplikiranije nego kod kruto uzemljenih mreža, pa nije tako jednostavno izvesti zaključke.

Slika 13. Napon faze u kvaru kod probaja na 20 kV SN postrojenju u mreži 4TS 23 Botinec

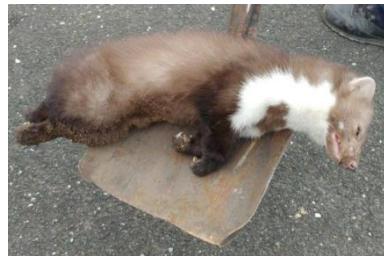
Tijekom proljeća i jeseni česti su kvarovi na zračnim vodovima uzrokovani pticama koje premoste faze krilima, a tijekom zime i ljeta kvarove uglavnom uzrokuju mali sisavci (slika 14), koji se zavlače u transformatorske stanice tražeći toplinu/hlad.

Slika 14. Kuna nakon pogibije na transformatoru

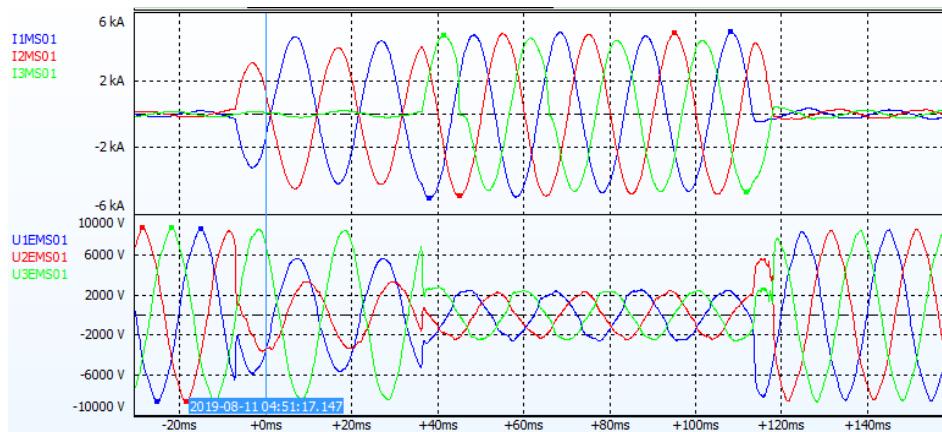
Na slici 15 prikazane su struje i naponi zabilježeni na transformatoru u transformatorskoj stanici 30/10 kV 3TS 3 Ružmarinka tijekom kvara 11.08.2019. g. uzrokovanoj zavlačenjem kune na transformatorske sabirnice u jednoj 10/0,4 kV transformatorskoj stanici u mreži.

Slika 15. Struje i naponi na transformatoru u 3TS 3 tijekom kvara koji je uzrokovala kuna

Ukoliko se na temelju valnih oblika struja i napona može sa određenom sigurnošću reći da je kvar uzrokovani malom životinjom, beznaponsko stanje i prekid opskrbe električnom energijom korisnika mreže se može minimizirati na način da se vod uklopi, te se nakon toga šalju ekipe na teren u lociranje mjesta kvara, i po potrebi uklanjanje mrtve životinje. A ne obratno, kako bi to inače bio slučaj.

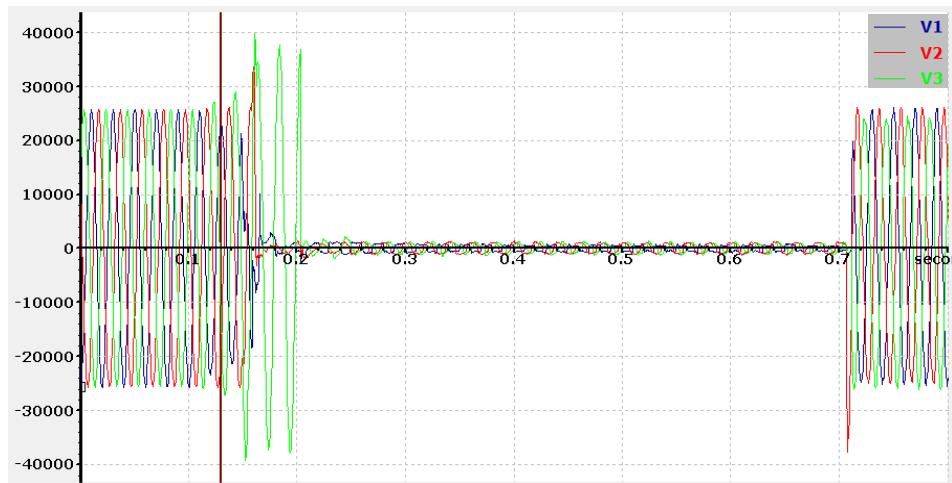
Na slikama 16 i 17 prikazani su naponi i struje na 30 kV strani transformatora u TS 110/30 kV 4TS 19 Jarun prilikom kvara 05.02.2020. g. kojeg je uzrokovala mačka koja se zavukla u 30 kV kabelske kanale u podrumu navedene TS i svojim tijelom premostila neizolirani bakreni spoj kabela na sabirnice.

Slika 16. Naponi na 30 kV sabirnicama transformatora u 4TS 19 Jarun (mačka u vodnom polju)

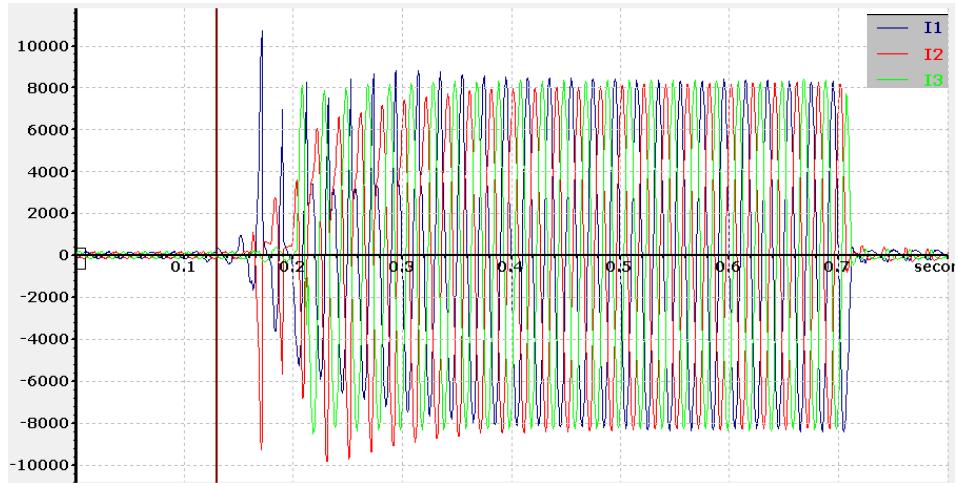
Ovakvi višepolni kvarovi su po svojem karakteru prolazni – kada nastupi isključenje napona, mrtva životinja pada na tlo (ispod zračnog voda, u kabelski kanal, na kotao transformatora i sl.), te pri tome nestaje „kratkospojnik“. Ponovnim uključenjem elementa na kojem je kvar zabilježen, uspostavljaju se normalne naponske prilike u mreži.

Slika 17. Struje na 30 kV strani transformatora u 4TS 19 Jarun (mačka u vodnom polju)
