ANALIZA REZULTATA ISPITIVANJA IZOLACIJSKIH MOTKI

ANALYSIS OF THE RESULTS OF TESTING INSULATION STICK

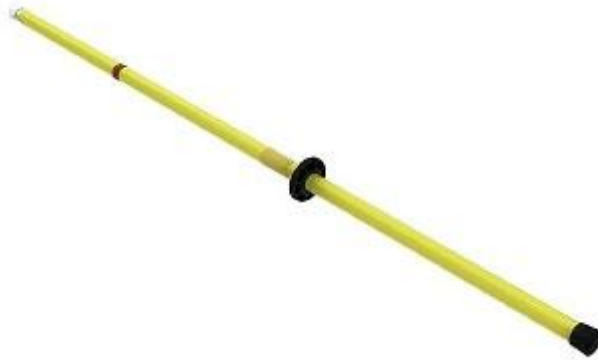
Jedan od važnijih alata u radu na elektroenergetskim postrojenjima svakako su izolacijske motke kojih u Republici Hrvatskoj imamo različitih vrsta, dimenzija, svojstava i predviđenih namjena za radne manipulacije na postrojenjima pod naponom, Slika 1.

Slika 1. Izolacijska motka Pfisterer, [1]

Izolacijske motke prikazane na Slici 1. predviđene su za rad pod naponom do nazivne vrijednosti 30 kV. Izrađene su od izolacijskih materijala kombiniranih s vlaknima stakloplastike kako bi se pojačala njihova mehanička čvrstoća. Sastoje se od nekoliko glavnih dijelova kao što su izolacijski čep, ručka, izolacijski disk kao dodatna zaštita za ruke te graničnik i od operacijske glave na vrhu motke, gdje je moguće postavljati prihvate za različite alate. Ovakve vrste izolacijskih motki prikladne su i za unutarnju i vanjsku uporabu, ali svakako treba voditi računa da se koriste u povoljnim vremenskim prilikama te da se ne koriste u kišnim uvjetima i po snijegu. Oznaka crvenog prstena upozorava korisnika na dozvoljenu dubinu prodiranja te se mora poštivati sukladno preporuci za zaštitu osobe koja radi na elektroenergetskom postrojenju.

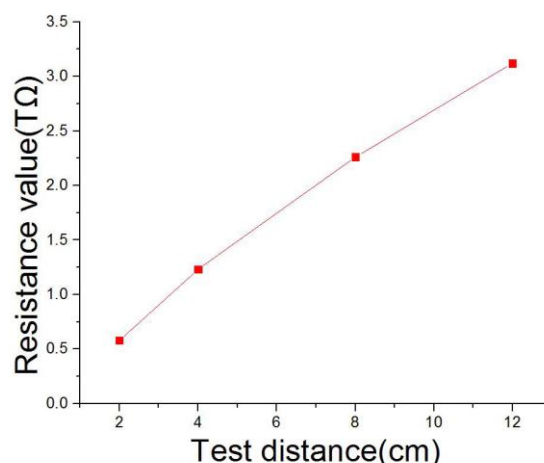
Otpor izolacije je izrazito bitan i kreće su u vrijednostima veličine $T\Omega$. Iz literature [2] može se vidjeti na ispitnom primjeru vrijednost izmjenjenog otpora izolacije površine na različitim udaljenostima izolacijske radne šipke, mjereći vrijednost na udaljenosti od 2 cm, 4 cm, 8 cm i 12 cm.

Slika 2. Ispitna varijacija vrijednosti površinskog izolacijskog otpora na različitim udaljenosti uzorka, [2]

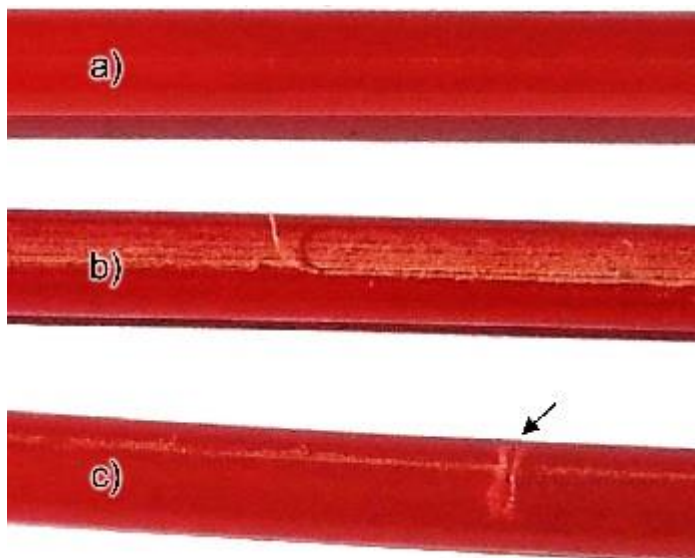
Vizualni pregled predstavlja prvi i možda najvažniji korak s ciljem optimiranja ukupnog vremena potrebnog za provedbu ispitivanja. Znakovi degradacije uslijed starenja mogu se jasno vidjeti na Slici 3. gdje pod oznakom a) možemo vidjeti izgled nove motke, pod b) longitudinalno trošenje i pod c) transverzalno trošenje.[3].

Slika 3. Vidljivi znaci trošenja, [3]

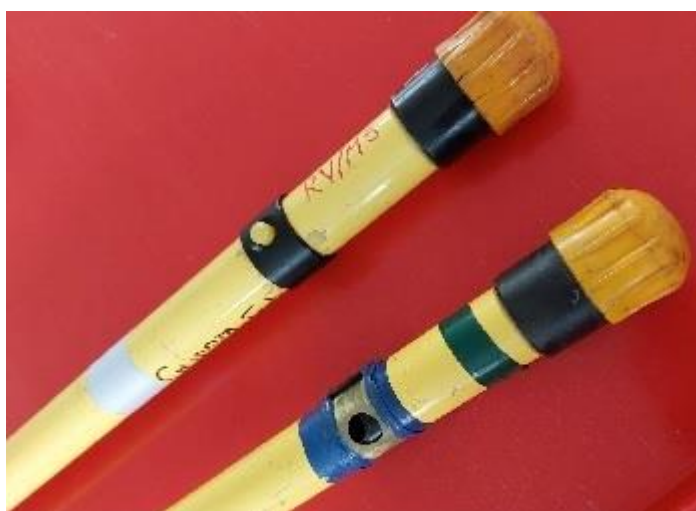
Najčešće se već pri vizualnom pregledu izolacijske motke uočavaju mehanička oštećenja kao što su nagnječenja ručke, puknuća na raznim dijelovima, nedostaju pojedini dijelovi koji su ispali prilikom transporta, a to su uglavnom zaštitni čepovi na dnu motke, ali i pojedini funkcionalni nedostaci kao što su prihvatni za alate na vrhu izolacijske motke.

Slika 4. Konstrukcijski oštećena izolacijska motka

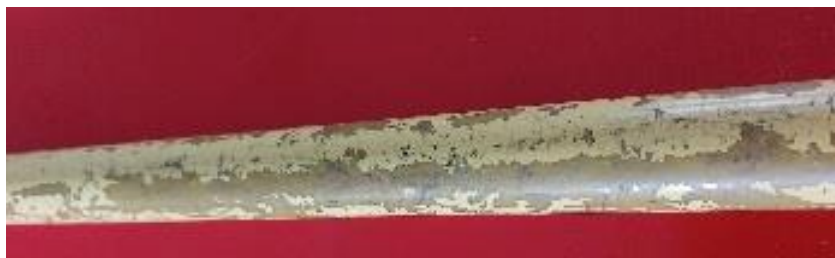
Vrlo mali postotak motki ne prolazi dielektrično ispitivanje, jer je najčešći uzrok neispravnosti motke loša izolacija nastala dugotrajnim korištenjem izloženosti ogrebotinama u koje ulazi vlaga, razna onečišćenja ili uslijed mehaničkih puknuća izolacije koja dozvoljava ulazak vlage unutar izolacijske motke, što naknadno dovodi do njenog proboja prilikom ispitivanja u laboratoriju.

Slika 5. Mehanički oštećena izolacijska motka

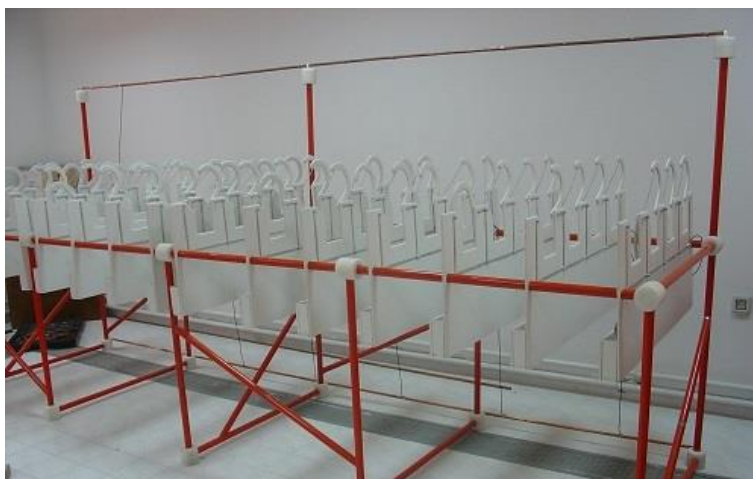
U laboratoriju HEP NOC Velika testni postav prikazan na Slici 7. primjenjuje fizikalnu pojavu sa Slike 6. Pri tome se koriste objmice oko motke koje se zatežu pomoću utega, na takav način da ravnomjerno raspoređuju kontaktnu silu, a ne dovode do abrazije površine motke, kako je prikazano na Slici 8.

Slika 7. Ispitni stol

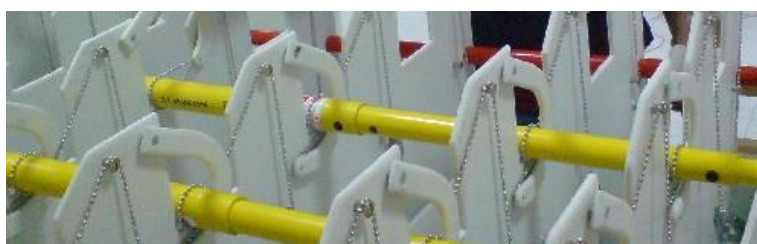
Slika 8. Priprema izolacijske motke za ispitivanje

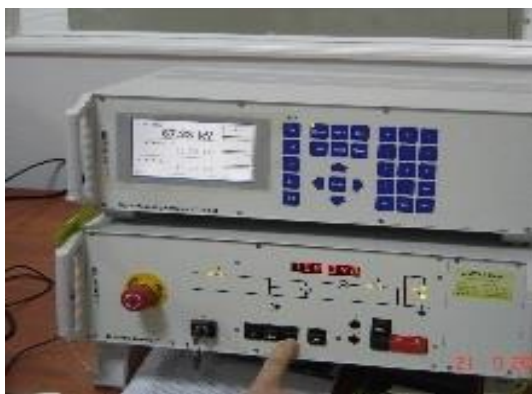
Način upravljanja izvorom ispitnog napona i mjerna oprema prikazani su na Slici 10.

Slika 10. Podešavanje ispitnog napona i pripadna mjerna oprema
