VJEŠTAČENJE UZROKA POŽARA OBITELJSKIH KUĆA

EXPERTISE ON THE CAUSE OF FIRE IN FAMILY HOUSES

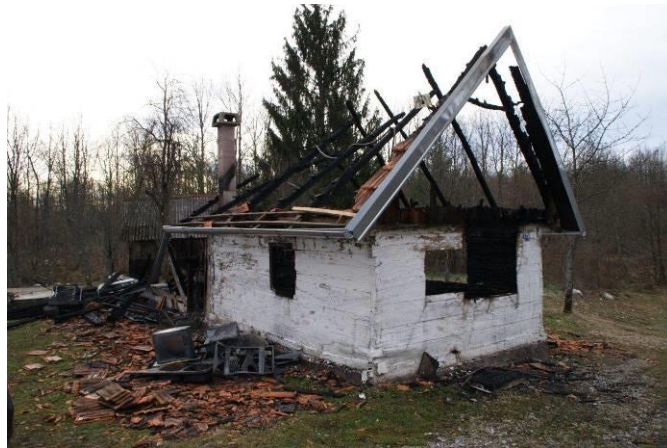
Na slici 1. je prikazana opožarena drvena kuća u brdsko-planinskom području. U požaru je potpuno uništen krov, unutrašnjost i jedan dio vanjskih zidova drvene kuće. Pregledom mjesta događaja požara, na temelju pronađenih tragova, utvrđeno je da je vanjski priključak bio izveden kao nadzemni priključak samonosivim kabelom sa stupa na zateznu kuku na krovu kuće.

Slika 1. Požar drvene kuće

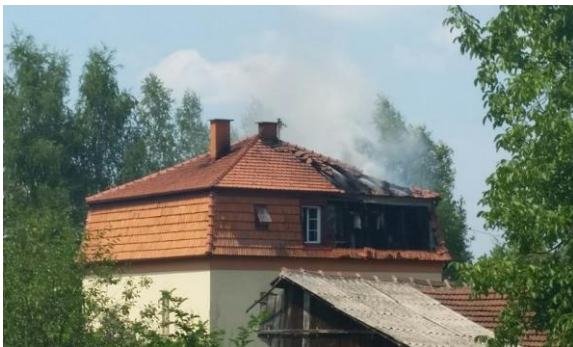
Na slikama 2. i 3. je prikazana obiteljska kuća, koja je bila preuređena starija kuća radi stanovanja. Radi se o stambenom objektu, koji se sastoji od podruma, prizemlja i kata, odnosno potkrovlja koje je bilo uređeno za stanovanje. Pregledom mjesta događaja požara, te na temelju fotografija gašenja požara, utvrđeno je da je vanjski priključak električne energije bio izveden kao nadzemni priključak samonosivim kabelom sa stupa na krovni nosač.

Slika 2. Požar obiteljske kuće

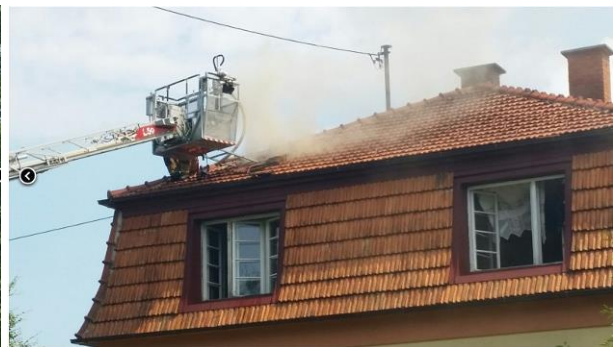
Slika 3. Gašenje požara na obiteljskoj kući

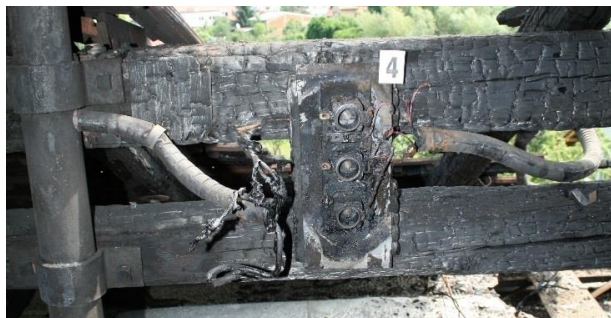
Mjesto nastanka požara nalazi se na tavanu kuće, na drvenoj gredi na kojoj se nalazi kutija sa glavnim osiguračima („pancerima“). Uzrok požara je kratki spoj na odvodnom električnom kabelu u navedenoj kutiji s glavnim osiguračima (vidi sliku 4.).

Slika 4. Mjesto nastanka požara i tragovi kvara na instalaciji

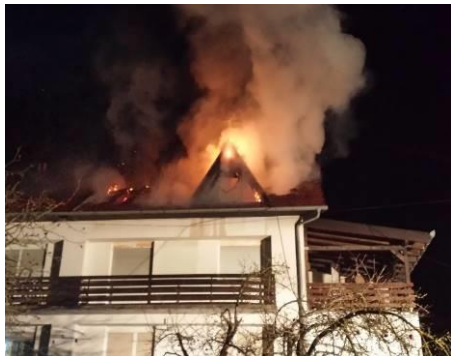
Pregledom mjesta događaja utvrđeno je da se radi o dvije kuće na kat koje su međusobno spojene (dvojni objekt). Na slikama 5. i 6. je prikazan izgled objekta s vanjske (ulične) strane u trenutku požara i nakon gašenja požara. Pregledom priključka električne energije utvrđeno je da se radi o nadzemnom priključku na niskonaponsku mrežu koja se vodi na stupovima pored kuće električnim kabelom (SKS-om) sa stupa na zateznu kuku na krovu objekta.

Slika 5. Požar objekta kada je primijećen od ukućana

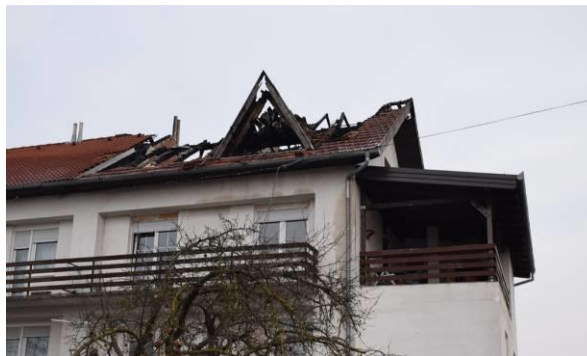
Slika 6. Opožareni objekt prije očevida

Pregledom objekta s ulične strane uočava se termičko oštećenje krovne konstrukcije i krovnog prozora s južne strane potkrovlja objekta. Detaljnim pregledom potkrovlja utvrđeno je da je isto gotovo u potpunosti termički uništeno i to: ulazna vrata u potkrovlje, zidovi i strop potkrovlja su termički i mehanički oštećeni u vidu otpadanja obloge od gipsanih ploča, krovna konstrukcija je intenzivno termički oštećenja u vidu gorenja greda i rogova, krovni plastični prozor je djelomično rastaljen, a gotovo cjelokupni namještaj u prostoru potkrovlja je izgorio i nalazi se u požarnom kršu.

Pregledom mjesta događaja požara u potkrovlju kuće utvrđeno je da je u predmetnom požaru gotovo u potpunosti izgorio stan u potkrovlju južnog dijela dvojnog objekta, a mjesto nastanka požara nalazi se na mjestu gdje se nalazio kućni priključak električne instalacije. Na temelju pronađenih tragova utvrđeno je da je uzrok požara kvar na kućnom priključku, najvjerojatnije u kutiji sa glavnim osiguračima (kućnom priključnom ormariću s glavnim osiguračima na tavanu objekta).

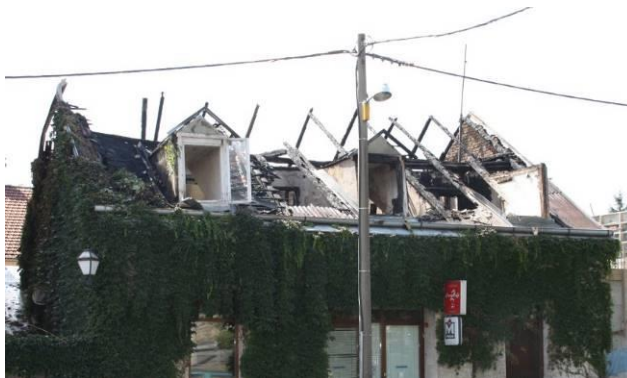
Radi se o požaru krovništa kuće površine oko 100 m². Obavljenim očevidom od strane ekipe za očevide uz stručnu pomoć inspektora i vještaka iz Centra utvrđeno je da je do požara došlo uslijed tehničkog kvara. Na temelju podataka iz sudskog spisa utvrđeno je da se objekt napajao električnom energijom aluminijskim kabelom preko krovnog priključka.

Slika 7. Opožareni objekt

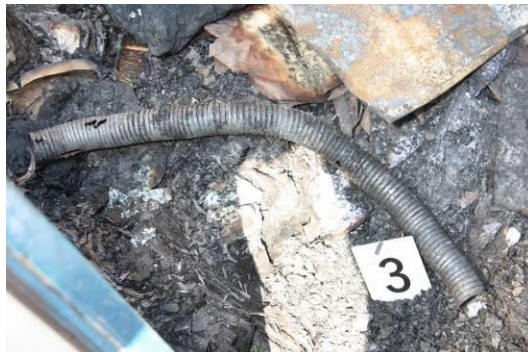
Pregledom fleksibilne cijevi u istoj su pronađeni ostaci rastopljenog aluminija te izgorjele karbonizirane izolacije, a na dva mjesta su pronađena dva termička oštećenja u vidu većih progaranja (vidi sliku 8.). Fleksibilna metalna cijev je oštećena termičkim probojem zbog kratkog spoja jednog ili više faznih vodiča.

Slika 8. Metalna fleksibilna cijev sa tragovima progaranja

Prema tome, uzrok požara je kvar na unutrašnjem dijelu priključka, odnosno kratki spoj na napojnom aluminijskom kabelu do „pancer“ osigurača u potkrovlju. Najvjerojatnije je došlo do kratkog spoja jednog od faznih vodiča s metalnom fleksibilnom zaštitnom cijevi.

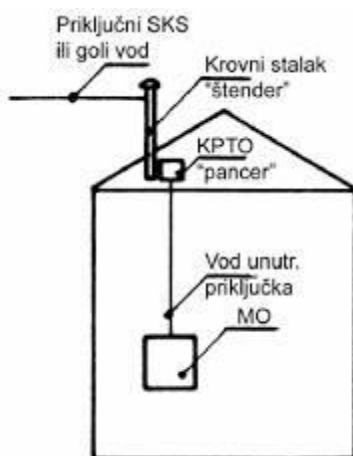
Stariji sustavi priključenja individualnih stambenih objekata s niskonaponske nadzemne mreže, koji su bili predmet razmatranja u navedenim primjerima požara, najčešće su izvedeni preko krovnog nosača (štendera), bilo da je vanjski priključak izveden golim vodom ili samonosivim kabelskim snopom (SKS-om) do kućnog priključnog tavanskog ormarića (KTPO), odnosno „pancera“, pa dalje vodom do mjernog mjesta (MO s električnim brojilom), kao na slici 9.

Slika 9. Starija izvedba kućnog priključka

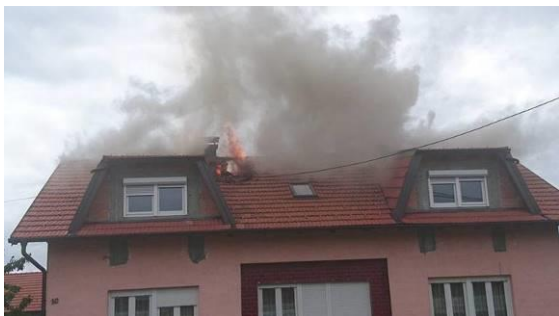
Uzrok požara je najvjerojatnije mehaničko oštećenje priključnog kabela (vidi slike 10. i 11.).

Slika 10. Požar prije dolaska vatrogasaca

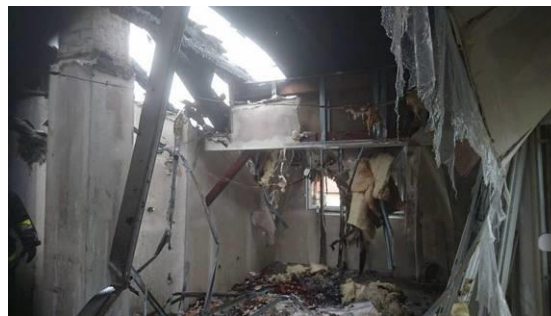
Slika 11. Oštećenja u potkrovlju kuće

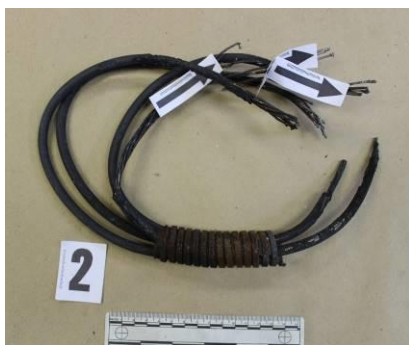
Pregledom mjesta događaja utvrđeno je da je do požara došlo u potkrovlju objekta, a mjesto najvećih termičkih oštećenja (centar požara) nalazi se na krovnoj konstrukciji na mjestu gdje se nalazi kućni priključak električne energije, odakle se požar proširio na gorive dijelove krovišta kuće. Uzrok predmetnog požara je mehaničko oštećenje izolacije priključnog kabela, koje je dovelo do kvara na kable i zapaljenja gorivog materijala. Do mehaničkog oštećenja na priključnom kable najvjerojatnije je došlo uslijed udaranja ili struganja kabela po krovnoj konstrukciji objekta (vidi slike 12. i 13.).

Slika 12. Termička oštećenja na priključnom kable Slika 13. Mehanička oštećenja na priključnom kable

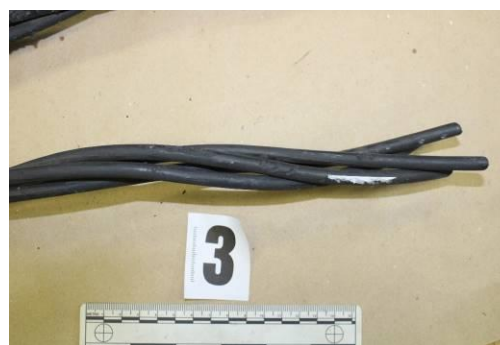
Uzrok požara u potkrovlju kuće na kojoj se nalazio nadzemni priključak starije izvedbe, ali koji je bio novopostavljen radi obnove, odnosno uređenja potkrovlja, mehaničko je oštećenje izolacije priključnog kabela najvjerojatnije nastalo zbog struganja kabela po krovnoj konstrukciji objekta.

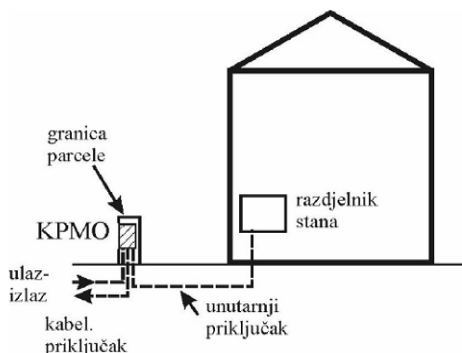
Kod novijih izvedbi, vanjski dio kućnog priključka izveden je podzemnim kabelom do kućnog priključno mjernog ormarića koji se nalazi na ogradi parcele ili na vanjskom zidu kuće (vidi sliku 14.).

Slika 14. Novija izvedba kućnog priključka

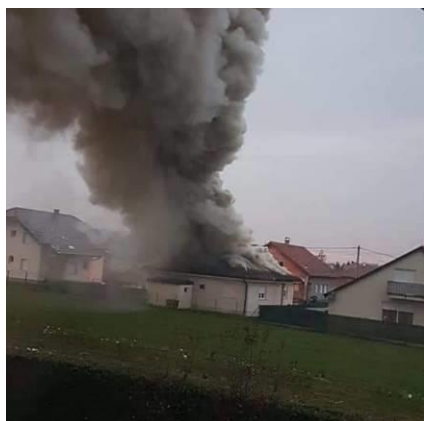
Radi se o požaru montažne kuće novije izgradnje [1]. Zbog izvedbe kuće od puno gorivog materijala, šteta je bila velika (vidi slike 15. i 16.). Priključak je izveden podzemnim kabelom do KPMO na vanjskom zidu kuće. Iako se radi o novom tipu priključka, moguće je da kvar, koji je mogao biti uzrokovan nepravilnom montažom zbog lošeg spoja ili oštećenja izolacije dovede do požara. U zadnje vrijeme bilo je nekoliko takvih slučajeva.

Slika 15. Požar montažne kuće

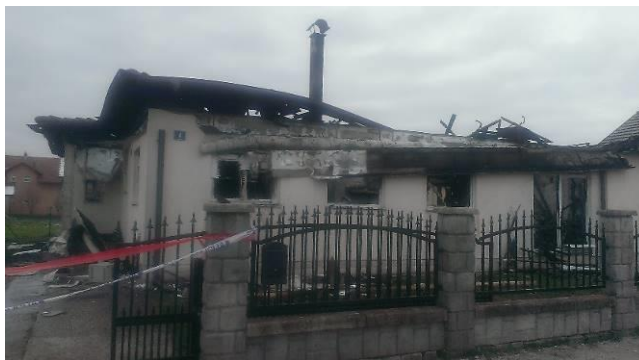
Slika 16. Oštećenja montažne kuće
