UGRADNJA NOVOG 35 KV POSTROJENJA U TS 110/35 KV METERIZE - ISKUSTVA S MONTAŽE I ISPITIVANJA

Cilj ovog referata je opisati metodologiju ugradnje i načine ispitivanja tijekom cijelog postupka zamjene 35 kV postrojenja, uz naglasak na električna ispitivanja prije puštanja postrojenja pod napon te opis problema koji su uočeni tijekom radova.

INSTALLATION OF A NEW 35 KV PLANT IN TS 110/35 KV METERIZE - EXPERIENCES FROM INSTALLATION AND TESTING

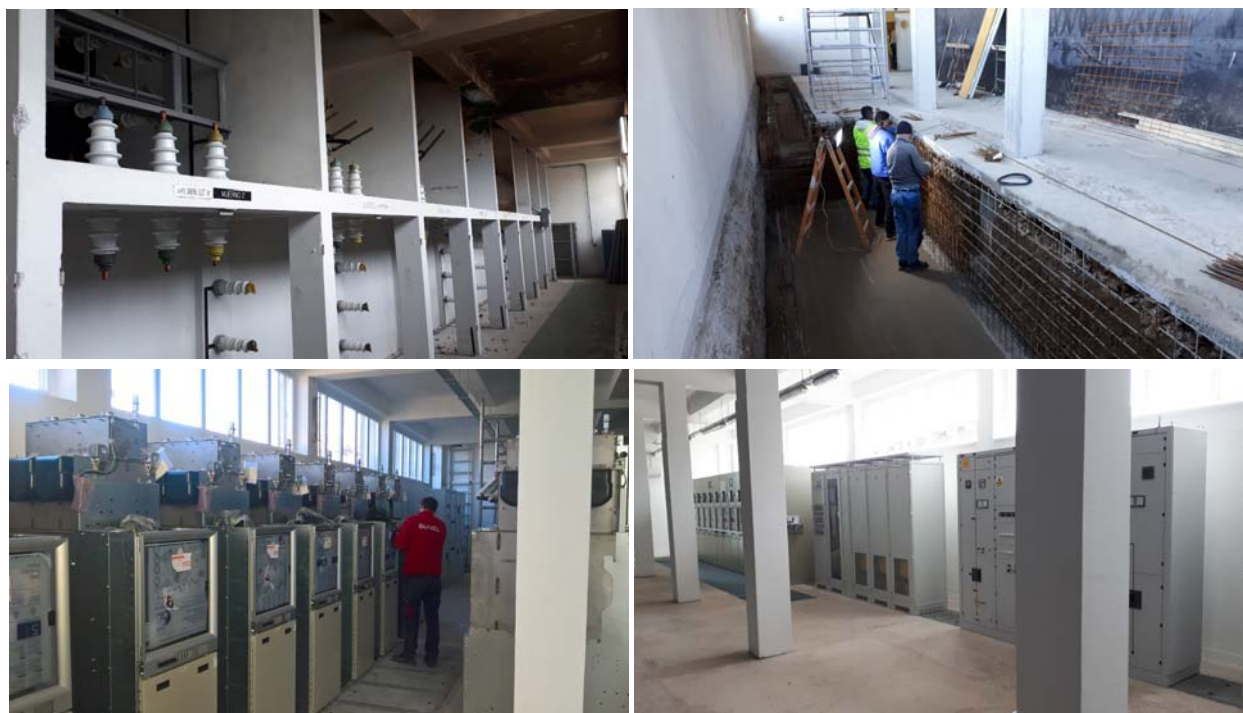
Slika 1. Prikaz starog i novog postrojenja

Postojeće postrojenje smješteno je na dvije etaže te na svakoj etaži u dva reda. Da bi se ugradilo novo postrojenje neophodno je bilo osloboditi jednu polovicu postrojenja (ostaviti bez funkcije), a potrošače prebaciti na drugu polovicu postrojenja (Slika 1.). Nakon toga pristupilo se građevinskim radovima (rušenje dijela postrojenja, izgradnja kabelskog kanala za novo postrojenje, pregrada prolaza prema gornjem katu te ličenje postrojenja), bravarskim (zamjena prozora, ugradnja protupožarnih vrata na objektu, ugradnja čeličnih i poklopaca na kabelski kanal) te nakon toga i elektromontažnim radovima (ugradnja postrojenja, ispitivanje i puštanje u pogon).

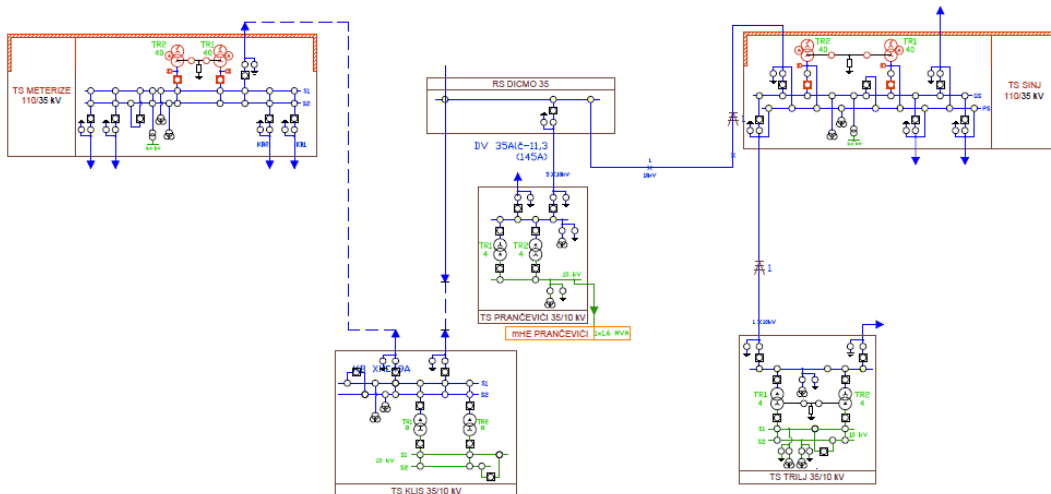
Slika 5. Shema veza 35 kV mreže (između TS 110/35 kV Meterize i TS 110/10 kV Sinj)

Nakon uspješnih ispitivanja novog postrojenja, isto je pušteno pod napon (prazni hod), a vodna polja sa starog postrojenja bilo je potrebno prespojiti na novo postrojenje te na kraju staro postrojenje demontirati. Za to vrijeme, jedan transformator 110/36,75 kV napajao je staro 35 kV postrojenje, dok je drugi napajao novo postrojenje. Nakon prespajanja vodnih polja, a prije terećenja istog i ulaska u paralelni rad sa ostalim postrojenjima trebalo je provjeriti usklađenost faza na naponskom nivou 35 kV (Slika 5.).

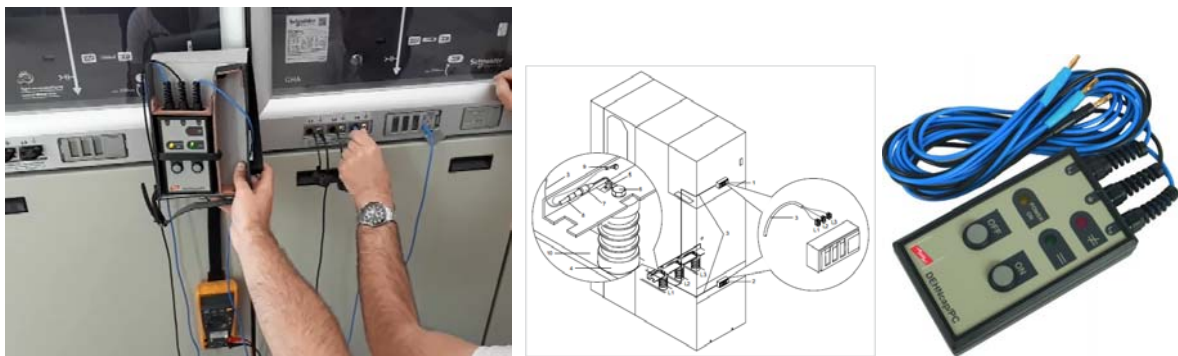
Slika 6. Ispitivanje usklađenosti faza

Provjera usklađenosti faza izvršena je na bloku, na IVIS integriranom sustavu (indikatoru napona) koji je priključen na potporne izolatore sa kapacitivnim djeliteljem (Slika 6.), uspoređujući napon na sabirnicama bloka sa naponom na izlazu iz bloku. Indikator napona na izlazu bloka registrira napon na vodu, bez obzira na uklopno stanje polja (ako je polje isključeno registrirat će povratni napon ako je prisutan na vodu).

Provjera usklađenosti faza po poljima provjeravala se na način da se uspoređivao napon na sabirnicama sa "povratnim" naponom na kabelskim konektorima, uz isključeno polje na kojem se provjerava usklađenost faza. Indikator napona je pokazao da u fazi L1 postoji fazni pomak između napona na sabirnicama i napona na izlazu bloka, dok su naponi u fazama L2 i L3 usklađeni! Postojala je sumnja na ispravnost indikatora napona jer je gotovo nemoguće da jedna faza nije usklađena, dok druge dvije jesu (obično su zamijenjene dvije faze pa se greška u faznom pomaku vidi na obje faze).

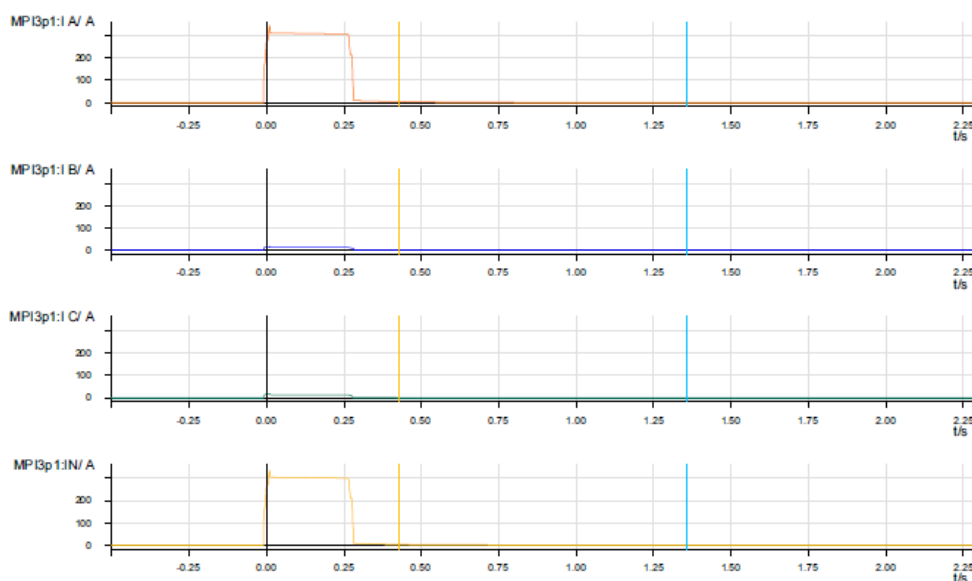
Slika 8. Struje zemljospoja u trenutku prorade zaštite

Ispitivanje usmjerenja zaštite izvršeno je provjerom prorade osjetljive zemljospojne zaštite. Na kraju kabela koji napaja TS 35/10 kV Brodogradilište simuliran je jednopolni kratki spoj. Nakon uključenja polja koje napaja taj kabel (=H3) došlo je do prorade usmjerene zemljospojne zaštite i isključenja prekidača.

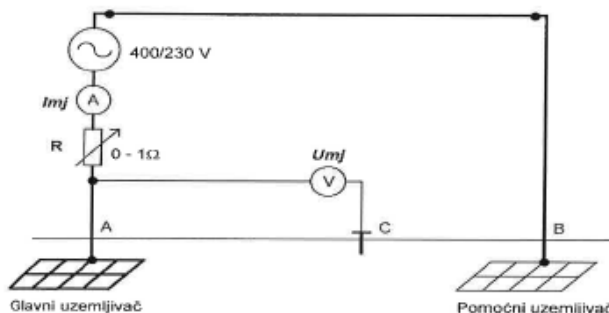
Slika 9. Mjerenje otpora raspostiranja i raspodjele potencijala U-I metodom

Uzemljivač izgrađenog 35 kV postrojenja povezan je na postojeći uzemljivač te zajedno sa plaštevima 35 kV kabela čini združeni uzemljivač TS 110/35 kV Meterize. Za mjerni postupak za određivanje impedancije sustava uzemljenja i zaštitnih uvjeta na uzemljivačkom sustavu TS 110/35 kV Meterize korištena je U-I mjerna metoda (Slika 9.).

Kao strujna sonda korišten je 35 kV kabelska petlja Meterize-Sv.Kajo-Brižine koja je za vrijeme mjerenja bila uzemljena u TS 35/10 kV Brižine.
