Sandro Dubrović  
HEP ODS, Elektroprimorje Rijeka  
[sandro.dubrovic@hep.hr](mailto:sandro.dubrovic@hep.hr)

## **POGONSKA ISKUSTVA NA ODRŽAVANJU EHP KABELA NAKON ISTEKA ŽIVOTNOG VIJEKA**

## **OPERATIONAL EXPERIENCE OF EHP CABLE MAINTENANCE AFTER LIFE CYCLE END**

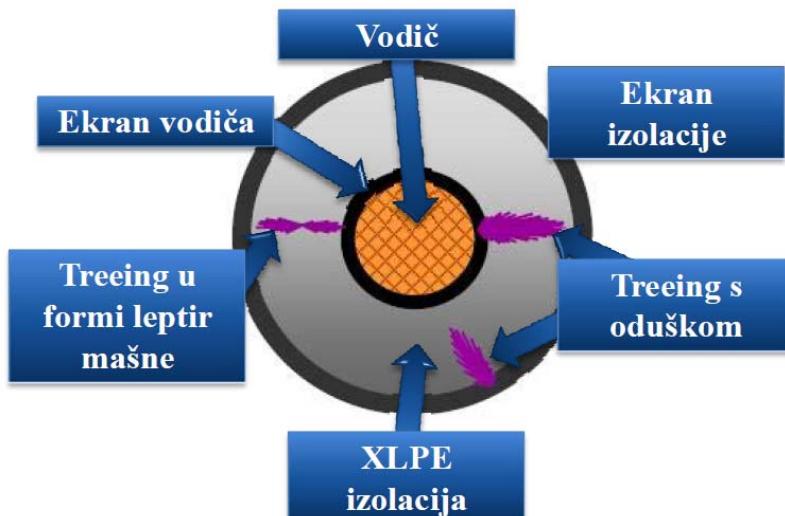
- „Water treeing“ (vodene grančice) s oduškom se širi u izolaciju sa zaslona vodiča ili zaslona izolacije; u početku je u svojoj naravi dielektričan, ali nakon što iznenadno „premosti“ dva zaslona postaje vodljiv i dovodi do brzog kvara; voden „treeing“ se obično začinje na neravninama prisutnim na sučelju zaslon/izolacija,
- „Water treeing“ (vodene grančice) koji ima formu leptir mašne odvija se u izolacijskom tijelu i začinje se na u njemu prisutnim mikrošupljinama i nečistoćama; ovaj „treeing“ je u svojoj naravi dielektričan i sam po sebi ne može dovesti do kvara kabela.

Slika 2. Vodena drvca („treeing“) u polimernoj izolaciji

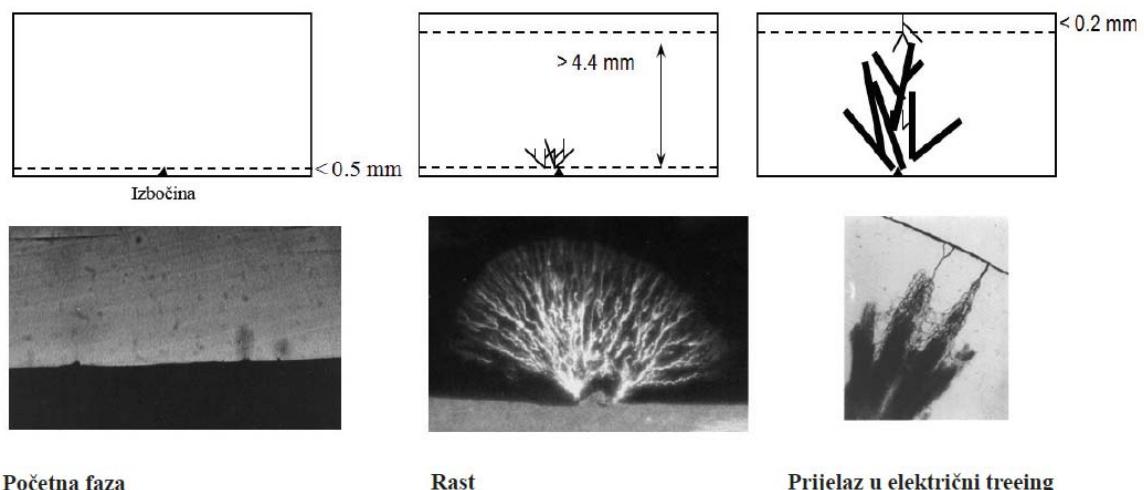
U općem slučaju, voden „treeing“ ne predstavlja direktni uzrok kvara kabela, nego su to električni „treeinzi“ (lokalni samošireći proboji koji se javljaju na mjestima visokog električnog naprezanja bez prisustva vode) koji se javljaju na vrhovima vodenog „treeinga“ (slika 3.). Električni „treeing“ je jedan od najčešćih uzroka kvara u polimernoj izolaciji. Riječ je o fenomenu koji se javlja u slučaju ekstremno nehomogene raspodjele električnog polja, na mjestima koncentracije električnog naprezanja: šupljine, izbočine, primjese i vrhovi vodenog „treeinga“. Budući da imaju razgranatu strukturu koja se, duž linija električnog polja širi u formi drveta, fenomen se naziva električni „treeing“. Kad se jedanput začne, ne može se zaustaviti i kabel u konačnici doživljava kvar.

Slika 3. Prijelaz iz vodenog u električni „treeing“ [1]

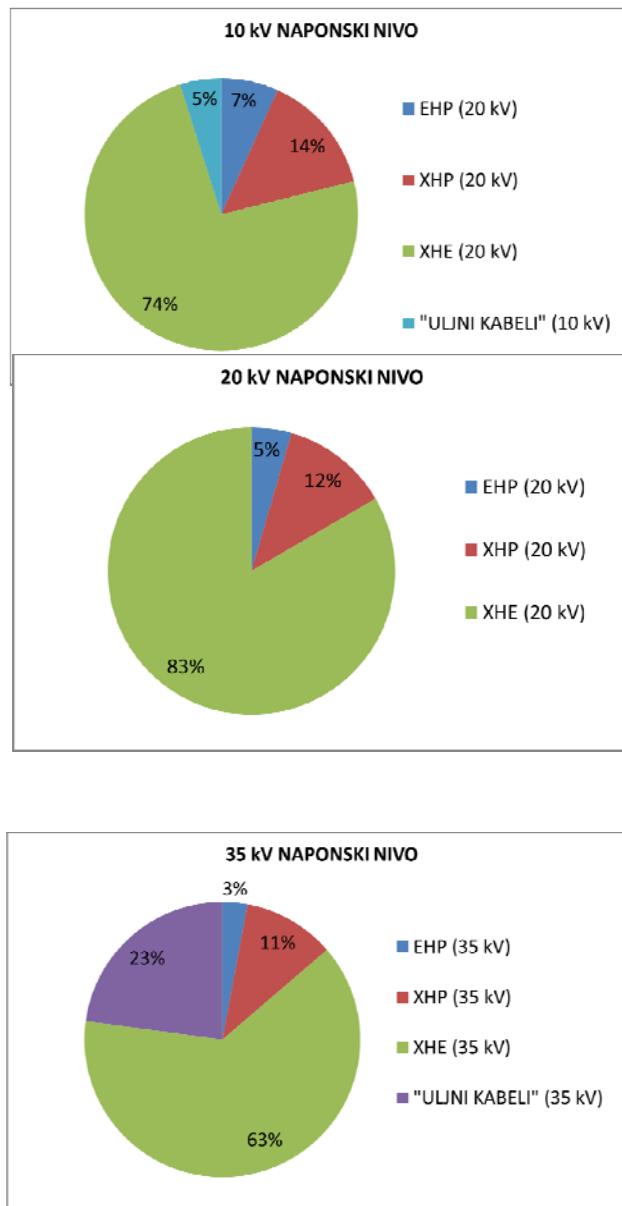
Slika 4. Udio pojedinih tipova kabela u 10 kV, 20 kV i 35 kV mreži Elektroprimorja

Na 10 kV i 20 kV naponskoj razini udio EHP kabela je 5%, dok je na 35 kV naponskoj razini samo 3%. Indikativno je da je udio EHP kabela u mreži relativno mali, a broj kvarova upravo na toj vrsti kabela je najveći. Prema statistikama u posljednjih 5 godina broj kvarova na SN kabelskoj mreži je najveći na tipovima kabela EHP – preko 50% svih kvarova u 10 kV, 20 kV i 35 kV kabelskim mrežama je na kabelima ovoga tipa.
