SO5-04 Planiranje obnove dalekovoda 35(30) kV kao važne sastavnice distribucijske mreže

Mario Križić
Dalekovod-Projekt d.o.o.
Hrvatska

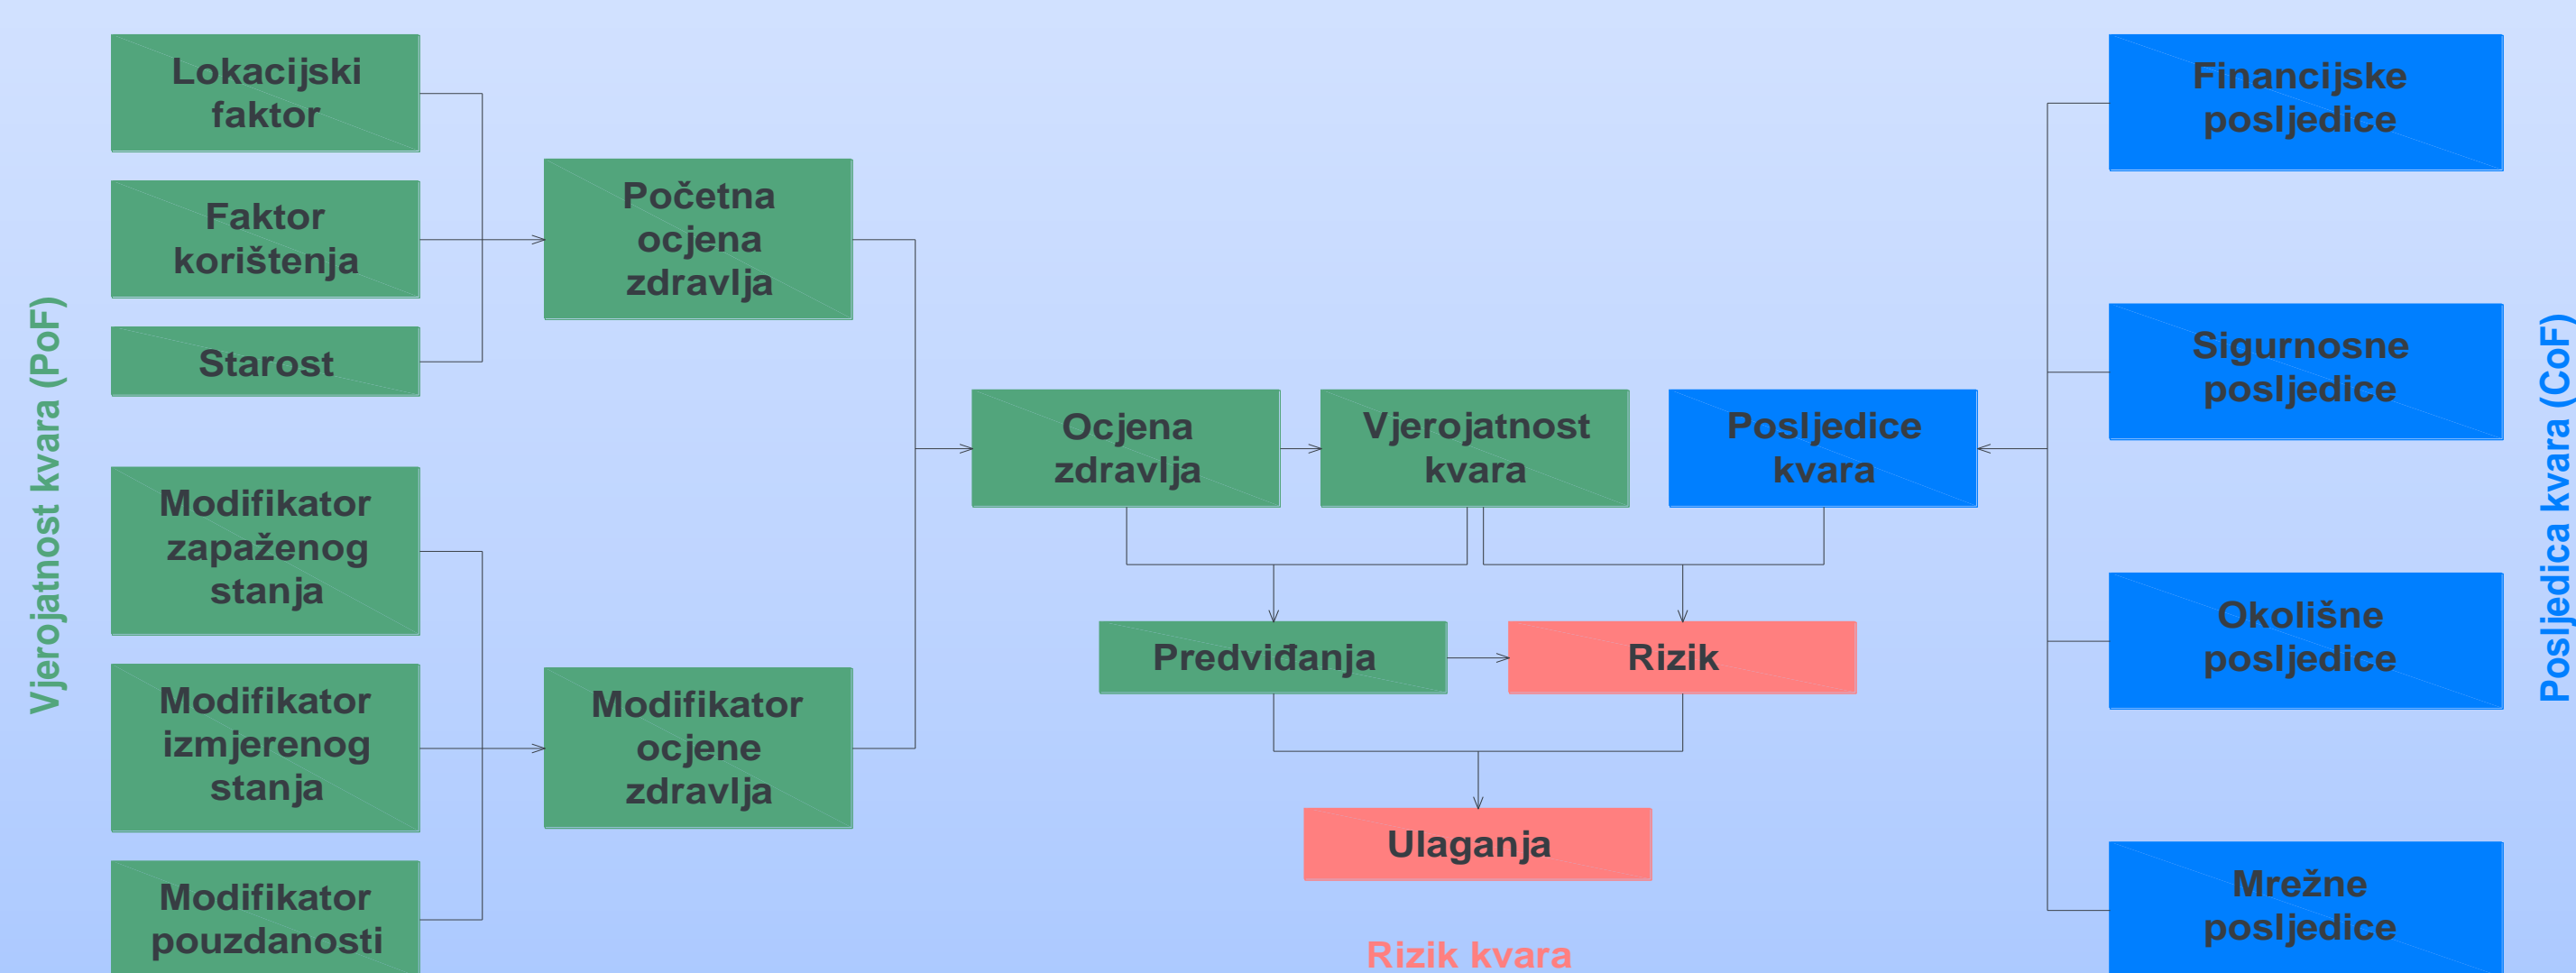
Slika 1 – Struktura AIM/CBRM metodologije

Prioritet obnove dalekovoda uključenih u AIM/CBRM metodologiju određuje se na temelju ukupnog rizika.

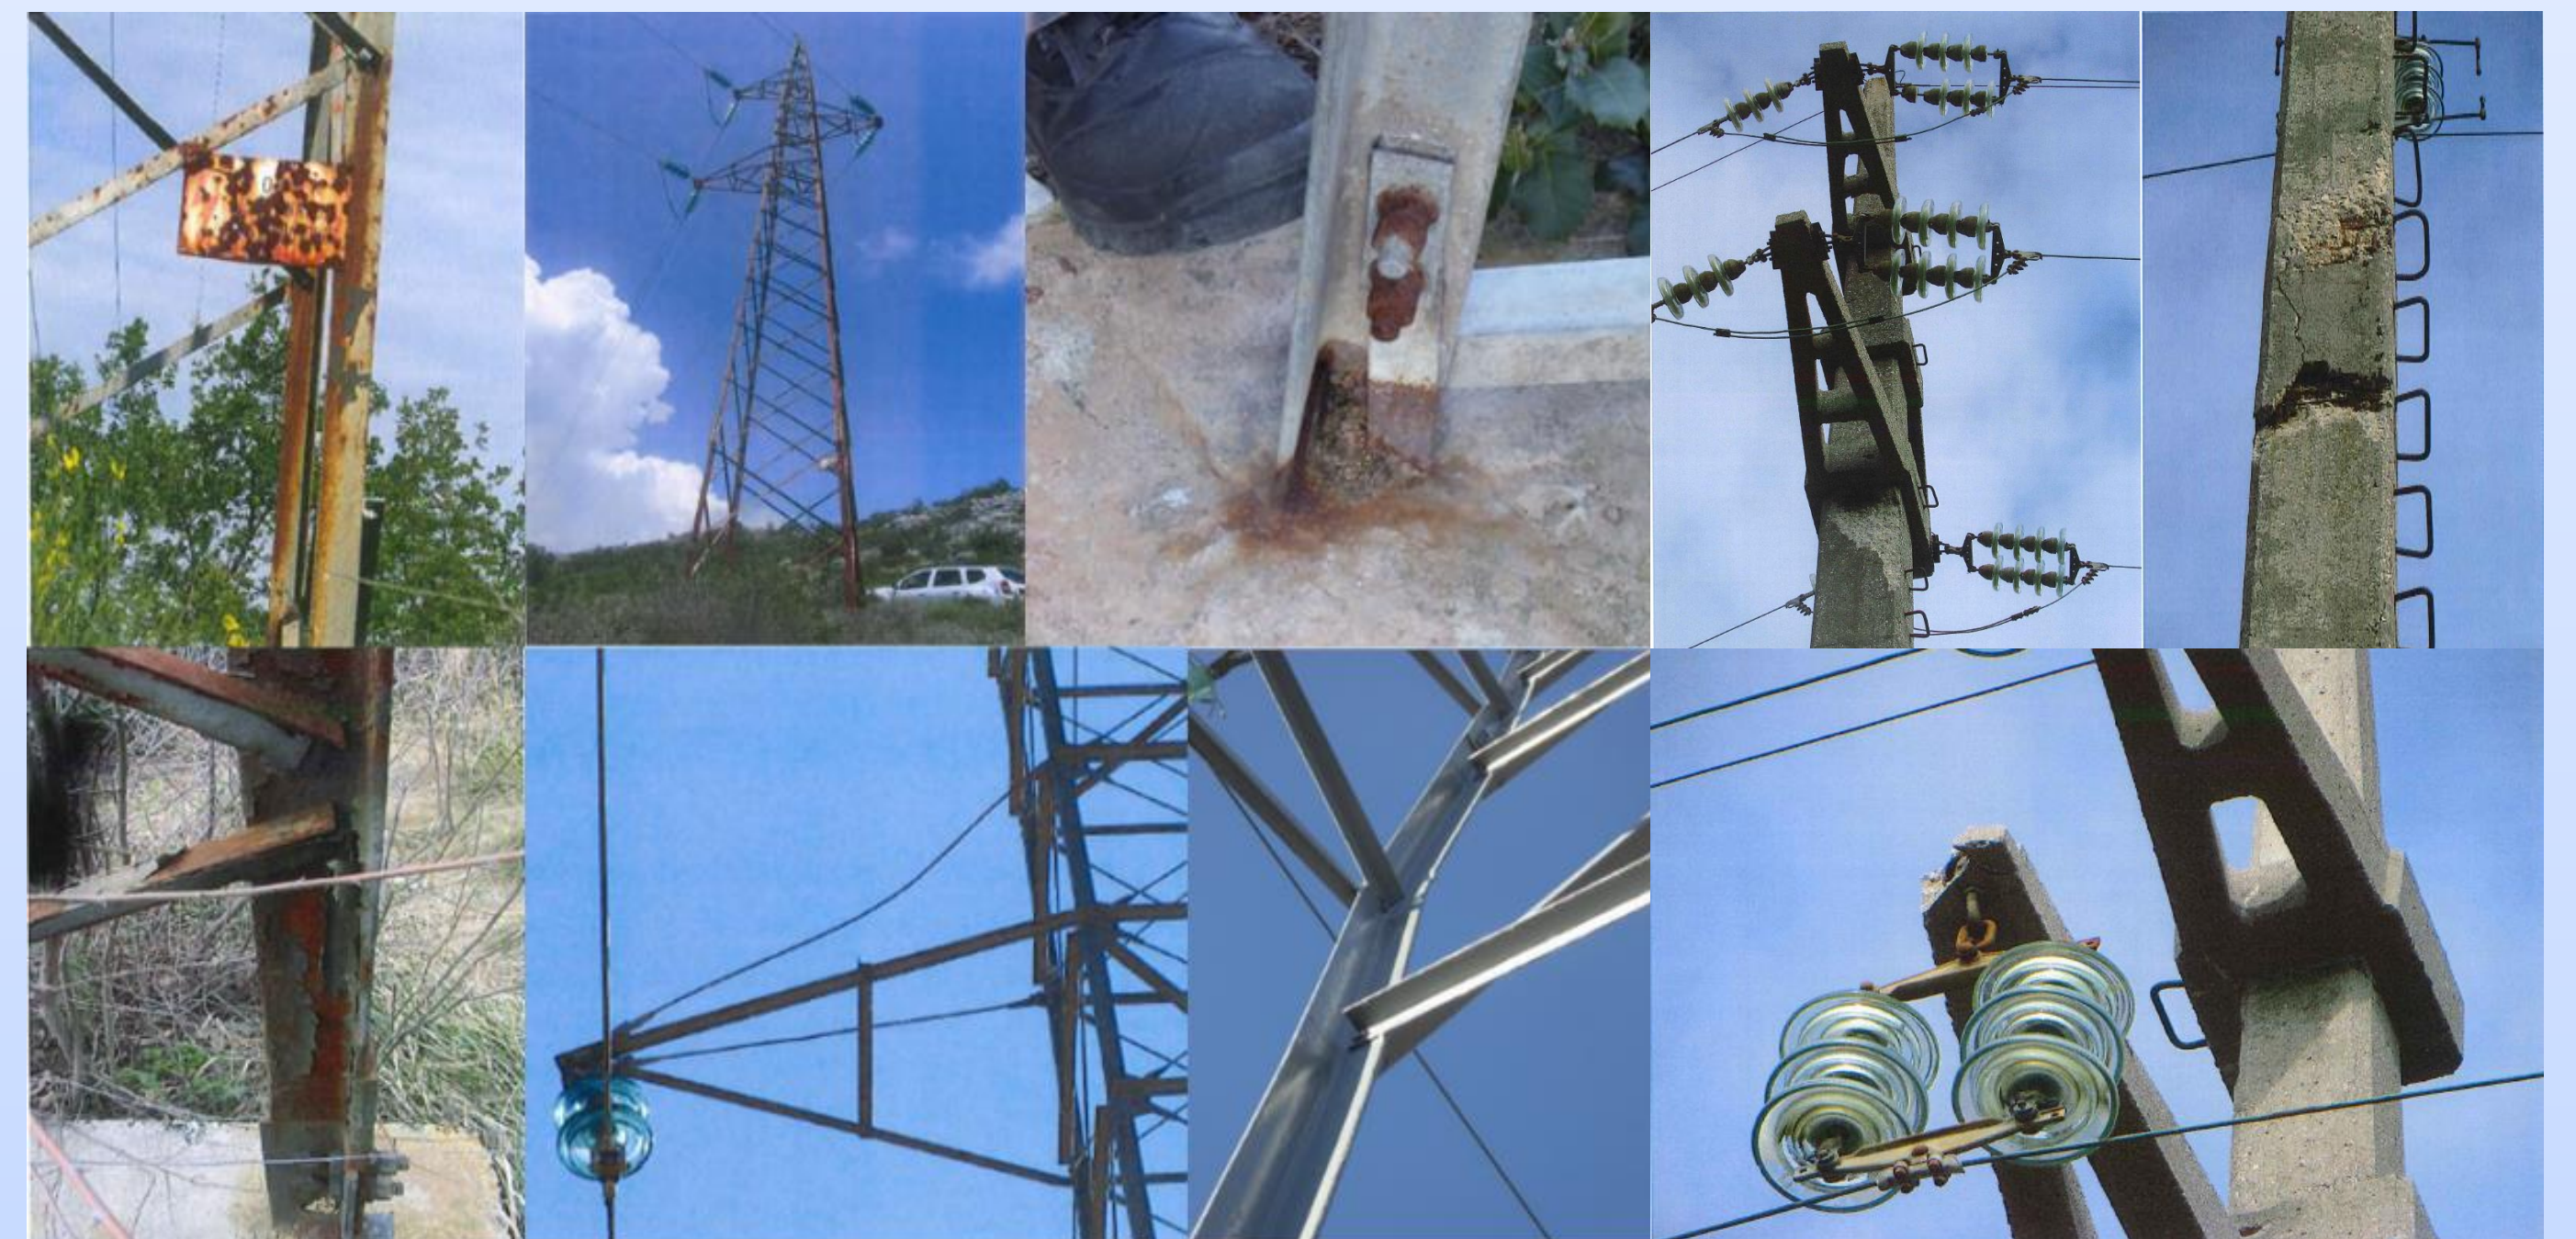
Slika 2 – Primjeri oštećenja stupova

- stvarni mikroklimatski uvjeti nepovoljniji od projektom predviđenih
- korozija, vibracije, dinamička naprezanja
- udari munje, preskoci i kratki spojevi
- vanjski utjecaji (klizišta, požari, vandalizam, lovci – propucavanje, ptice...).
