PLANIRANJE OBNOVE DALEKOVOUDA 35(30) KV KAO VAŽNE SASTAVNICE DISTRIBUCIJSKE MREŽE

SAŽETAK

REFURBISHMENT PLANNING OF 35(30) KV OHLs AS AN IMPORTANT COMPONENT OF THE DISTRIBUTION NETWORK

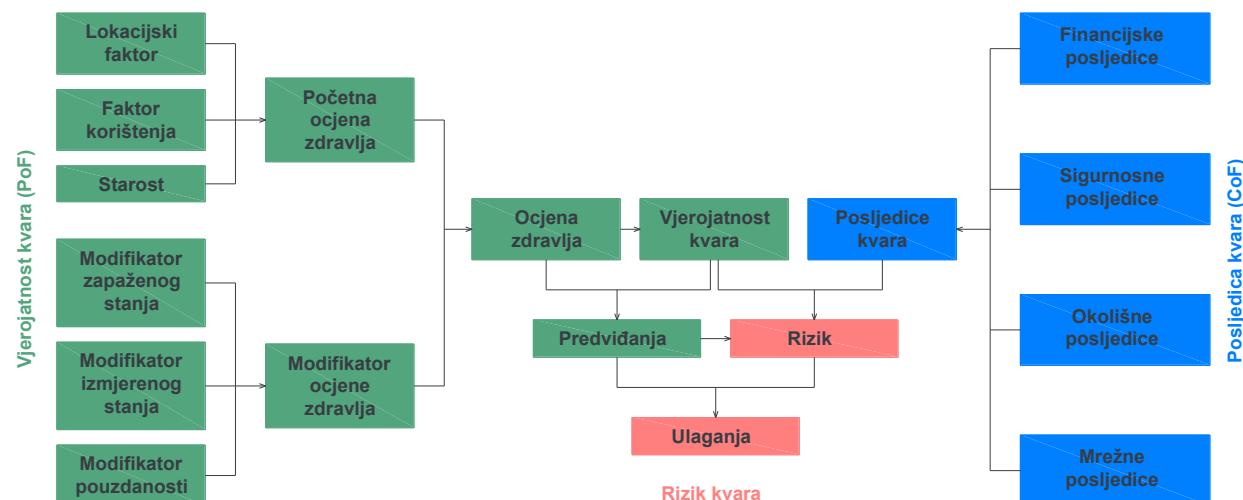
Određivanje prioriteta obnove nadzemnih vodova uključenih u AIM/CBRM metodologiju određuje se na temelju ukupnog rizika. Dva ključna parametra za izračun rizika su vjerojatnost kvara i posljedice kvara. Rizik opreme dobiva se umnoškom ta dva parametra. Struktura metodologije prikazana je na slici 1.

Slika 1. Struktura AIM/CBRM metodologije [3]

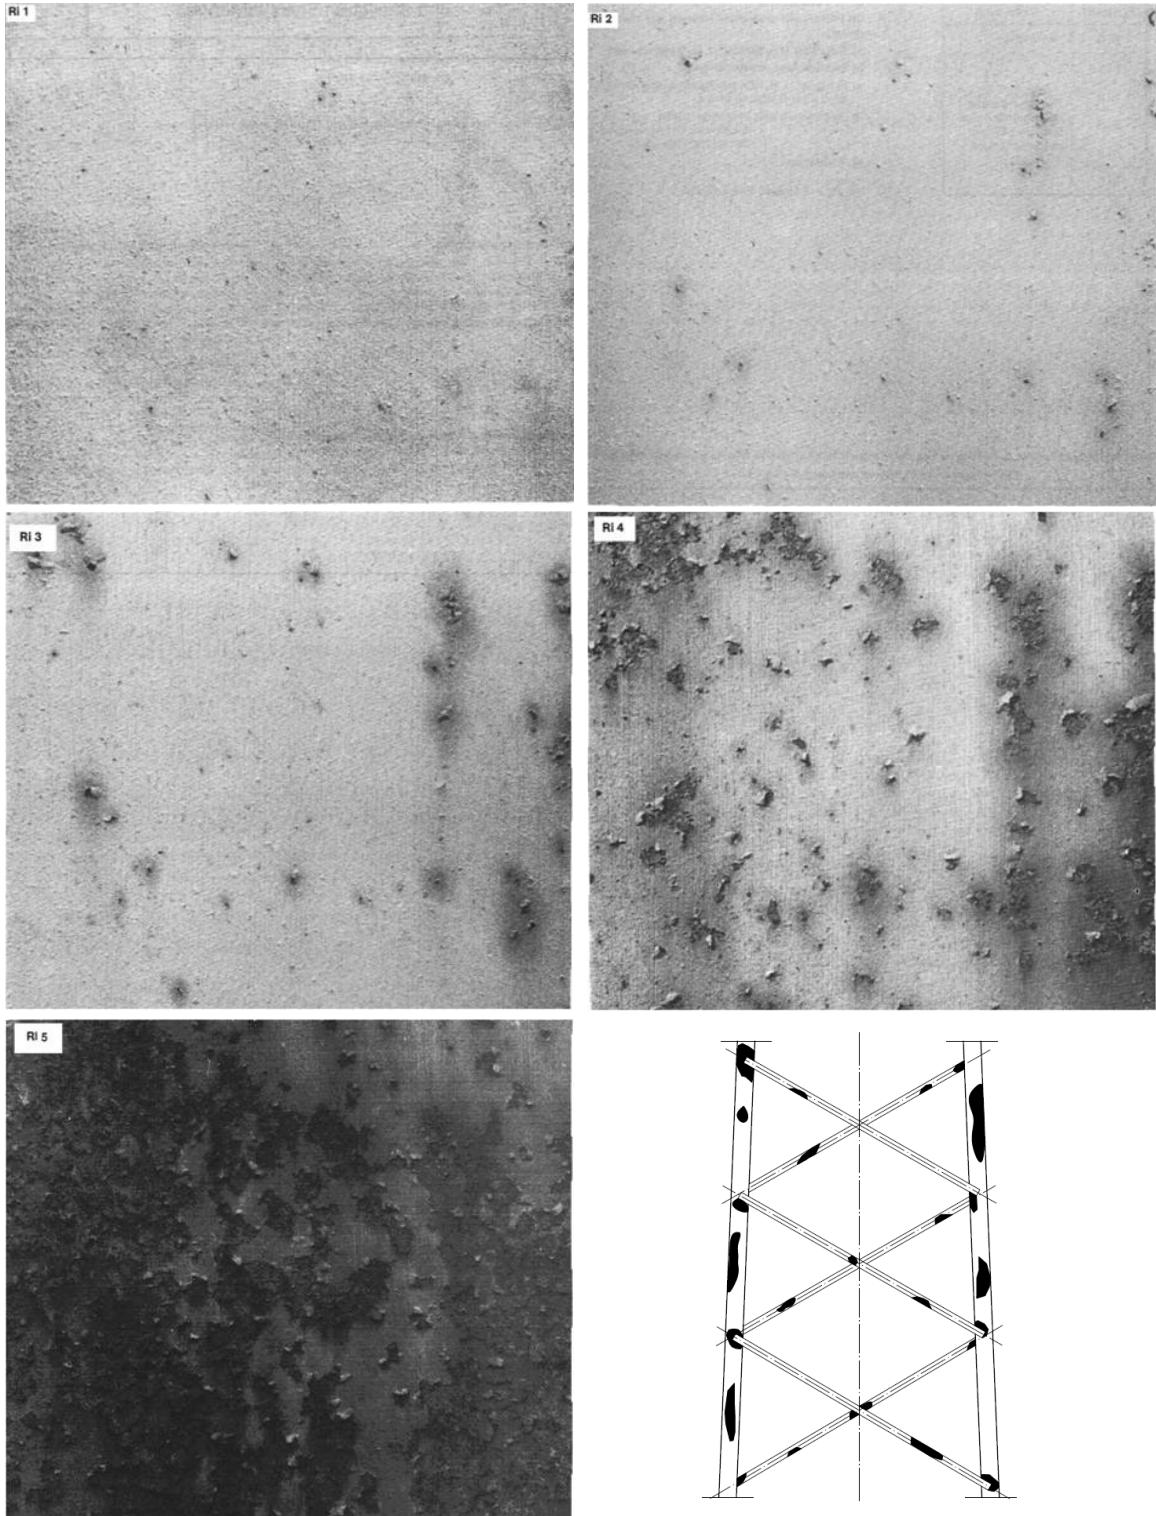
Slika 2. Različiti stadiji korozije čelične konstrukcije

Prilikom terenskog očevida potrebno je obratiti pažnju na cjelovitost konstrukcije, ispravnost elemenata konstrukcije, vijčane veze itd. Neka od oštećenja su lakša (svijena dijagonala, zamjena vijaka, itd.), te se relativno lako mogu otkloniti, dok se za teža oštećenja (zamjena konzole, pojasnika, sanacija vrha stupa, itd.) trebaju predvidjeti posebne metode sanacije. Očevodom je moguće uočiti površinsku koroziju u manjem ili većem obliku. Pretpostavka je da je djelovanje korozije naročito izraženo na spoju dijagonala na pojASNIK stupa i na spoju etaža stupa pa je na ta mesta potrebno obratiti posebnu pažnju. Stanje konstrukcije stupa s obzirom na koroziju ocjenjuje se usporedbom s nizom standardiziranih fotografija koje prikazuju čeličnu konstrukciju u raznim stadijima hrđavosti. Na slici 2., prikazane su fotografije pet različitih stadija korozije i primjer skice dijelova stupa zahvaćenih korozijom.

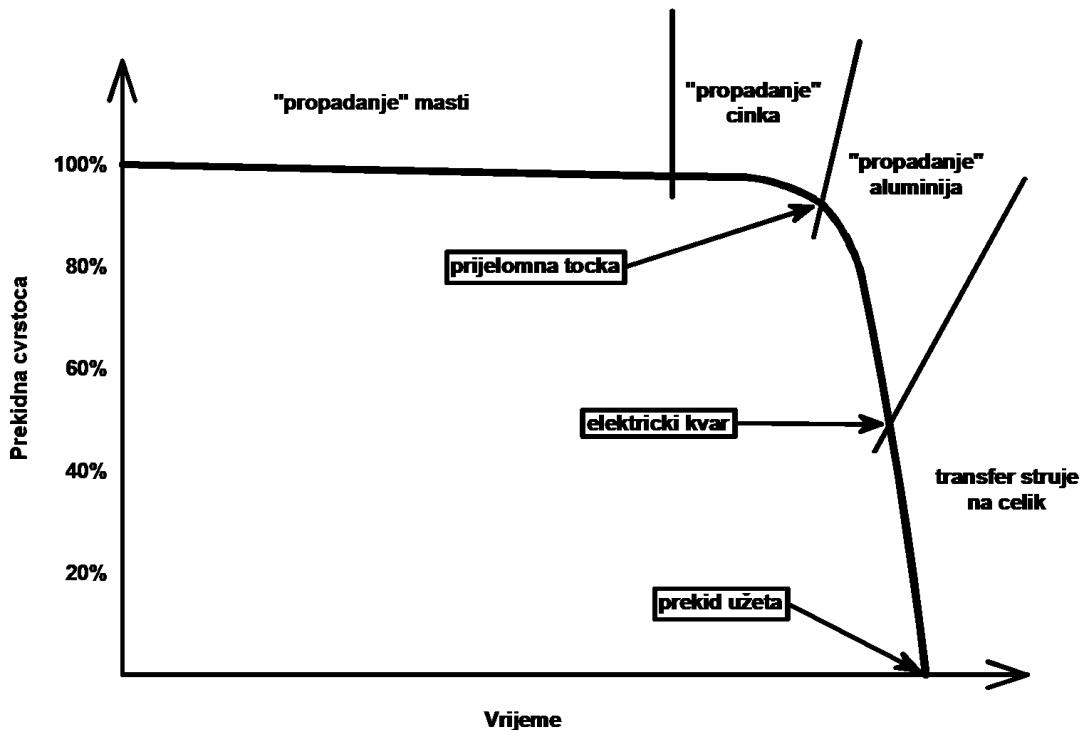
- U početku dolazi do degradacije i gubljenja masti koja dodatno štiti od korozije. U pravilu, proces gubljenja masti je brži kod vodiča koji imaju zamašen samo prvi sloj žica.
- Nakon gubljenja masti, započinje proces degradacije, odnosno nestajanja cinka kojim su presvućene čelične žice jezgre.

- Nakon gubitka cinka, započinje proces korozije čelične jezgre užeta i početak degradacije aluminijskih žica. Ova točka se može smatrati prijelomnom, odnosno točkom nakon koje slijedi ubrzana degradacija mehaničkih i električnih performansi vodiča. Porastom električnog otpora vodiča, dolazi do dodatnog zagrijavanja istog i samim tim do povećanja provjesa. Povećanjem provjesa smanjuju se sigurnosne visine i udaljenosti koje mogu doći u nedozvoljene granice.
- Nakon degradacije aluminijskih žica dolazi do transfera struje na čeličnu jezgru što se smatra električkim kvarom.
- Na kraju vodič mehanički degradira u potpunosti i dolazi do njegovog prekida.

Slika 3: „Propadanje“ alučeličnog vodiča uslijed interne korozije [5]

Ako ne postoje oštećenja vodiča koja navode na pojavu unutarnje korozije, stanje vodiča, te općenito užadi koja sadrži čeličnu jezgru moguće je utvrditi ne-destruktivnom metodom pomoću mjerjenja magnetskog toka. Sukladno svjetskim iskustvima, procjena tehničke funkcionalnosti vodiča osnovom kvalitativnog pristupa se pokazala u praksi nedovoljno pouzdanom i to posebno u procijeni ostatne prekidne sile vodiča. Pokazalo se da je tijekom terenskih očevida i pregleda teško uočiti koroziju, oštećenja i slabljenja čelične jezgre vodiča a koja je ključna u pogledu mehaničke ispravnosti istog. Cilj ispitivanja užadi ne-destruktivnom metodom pomoću mjerjenja magnetskog toka je rana detekcija degradiranja cinka na čeličnim jezgrama još u početnoj fazi, jer nakon njegovog gubitka dolazi do ubrzanog "propadanja" vodiča. Pojednostavljeni pregled tijeka "propadanja" vodiča uslijed interne korozije prikazan je na slici 3. Tijek navedenog procesa odvija se kroz sljedeće korake:

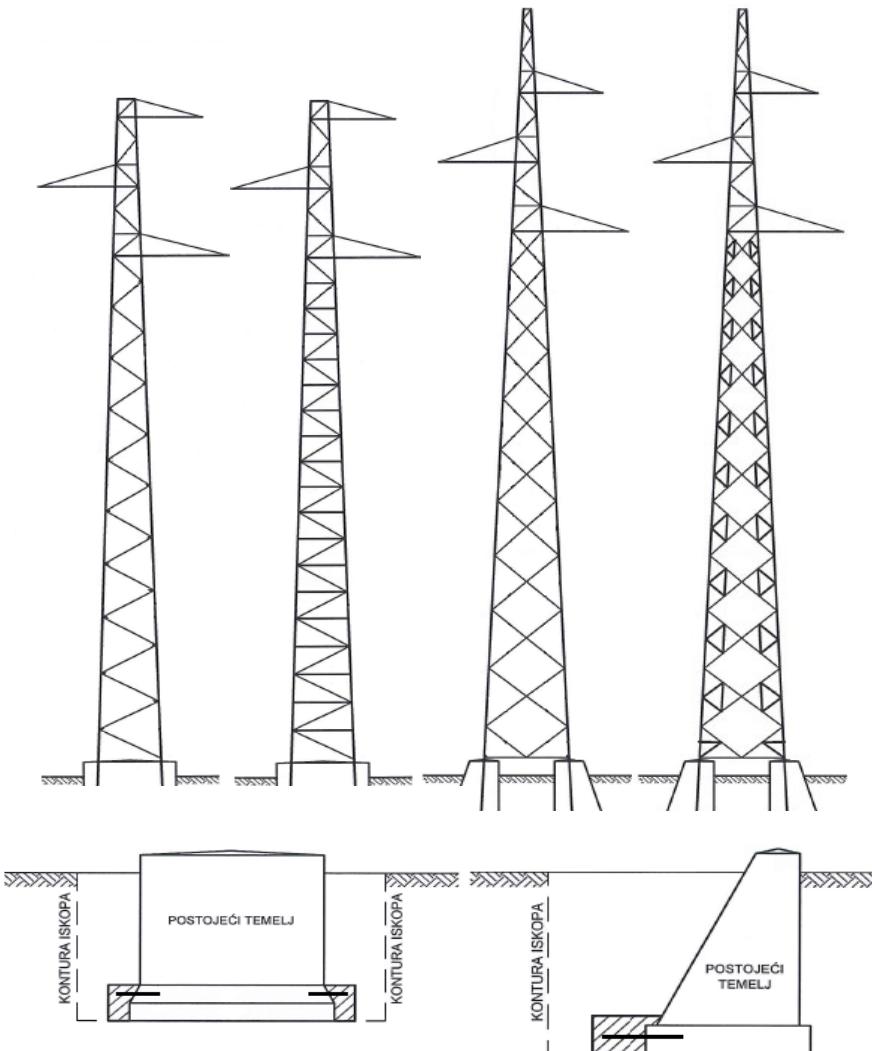
Ojačavanje čeličnorešetkastih stupova izvodi se ojačanjem postojećih elemenata ili ugradnjom novih dodatnih horizontala ili dijagonalna, dodatne sekundarne ispune itd. Na slici 4 prikazani su primjeri ojačavanja postojećih stupova u dva slučaja: dodavanje novih horizontala i dodavanje sekundarne ispune. Na stupnim mjestima na kojima se ukazuje potreba za dodatnim ojačanjem konstrukcije moguće je i potreba za ojačanjem temelja. Temelji se ojačavaju ugradnjom dodatnog betona i armature oko postojećeg temelja. Spoj starog i novog betona potrebno je dobro očistiti i premazati sredstvom za bolje povezivanje betona. Dodatnu armaturu treba povezati s postojećim betonom.

Slika 4: Primjeri ojačavanja stupova i temelja

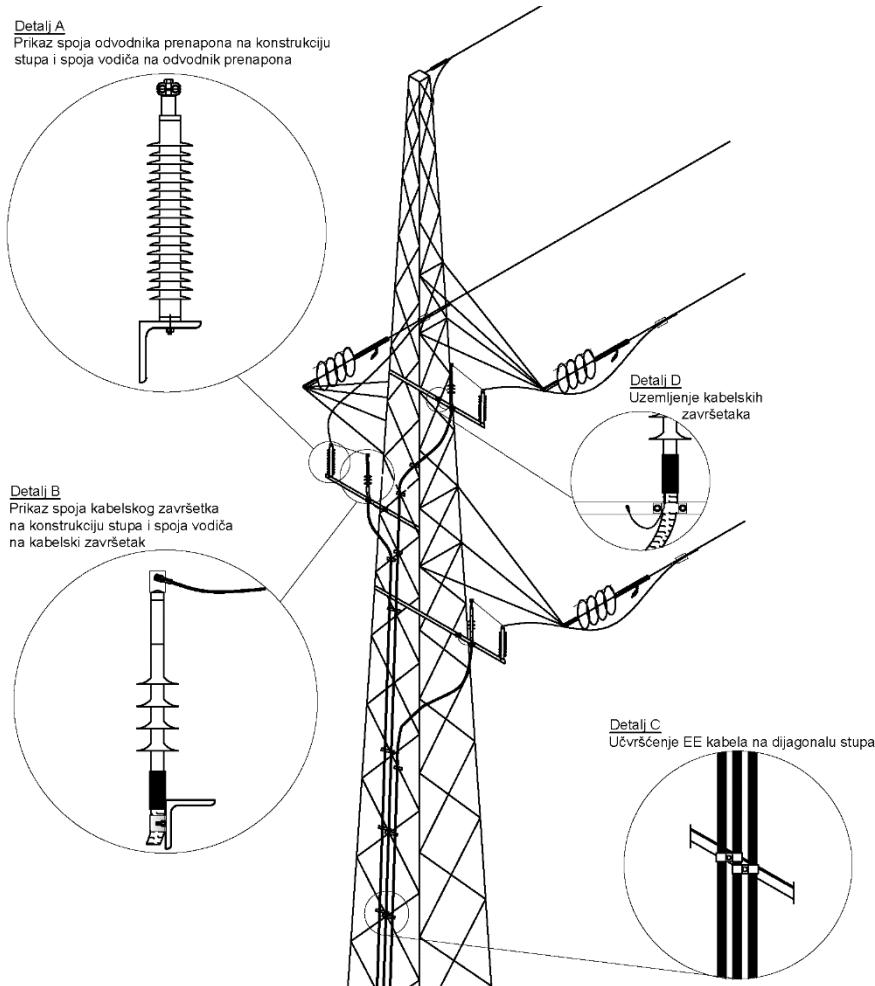
Slika 5: Prikaz prijelaza iz nadzemnog u kabelski vod na stupu

Cjelokupni prijelaz iz nadzemne u kabelsku dionicu moguće je izvesti na stupu (Slika 5). Kabeli se vode do posebno konstruirane police/konzolice za smještaj kabelskih završetaka na stupu. Za zaštitu kabelskog voda od prenapona prije kabelskih završetaka ugrađuju se odvodnici prenapona.

Ako se ne zamjenjuje cijeli nadzemni vod kabelom već samo neka njegova dionica potrebno je odrediti krajnji stup nadzemne dionice. U većini slučajeva potrebno je ugraditi novi zatezni krajnji stup na kojem će se izvesti prijelaz iz nadzemnog u kabelski vod zato što, u pravilu, postojeći zatezni stup originalno nije bio dimenzioniran za jednostrana opterećenja.

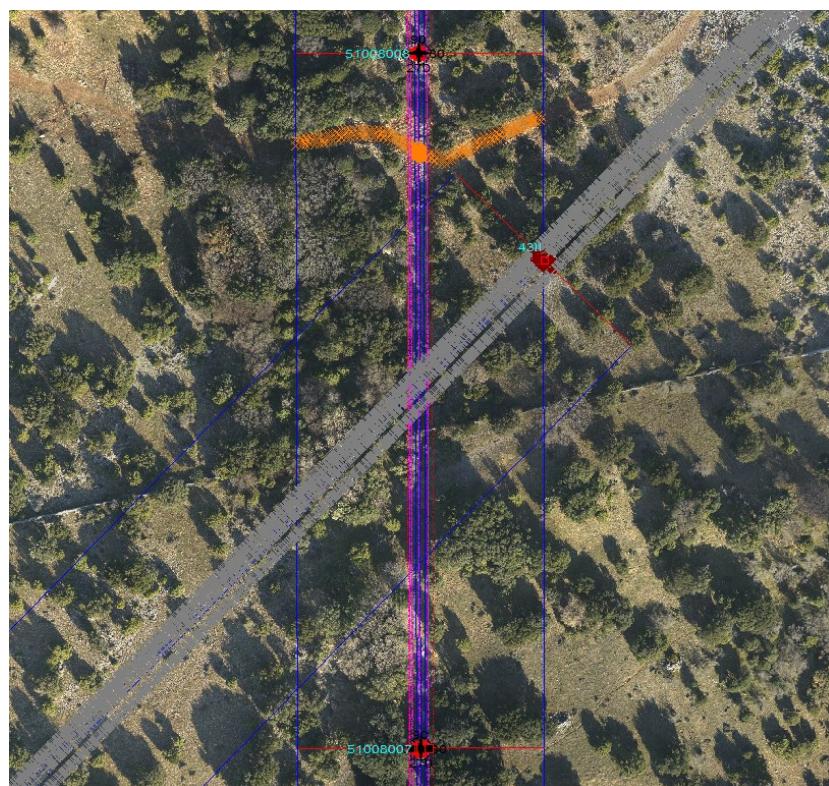
Slika 6: Prikaz modeliranog 35 kV nadzemnog voda na geodetskim podlogama

Prilikom ovih snimanja bilo je potrebno snimiti i koordinate svakog stupnog mjesta (temelj, točke ovješenja vodiča i vrh stupa), kao i položaj svih vodiča na minimalno tri (3) mjesta duž svakog raspona (ne uzimajući u obzir točke zavješenja vodiča na stupu). Tom prilikom, bilo je nužno bilježiti i podatak o trenutnoj temperaturi okoline, brzini vjetra i insolaciji, obzirom da isti služe za određivanje postojećeg montažnog stanja užadi.
